EKSPERTYZA TECHNICZNA

ET 1725 / III / 2023

"EKSPERTYZA STANU DOTYCZĄCA BEZPIECZEŃSTWA KONSTRUKCJI BUDYNKU ZLOKALIZOWANEGO PRZY UL. ZWYCIĘSTWA 37 W KNUROWIE"

Adres: ul. Zwycięstwa 37
44-190 Knurów

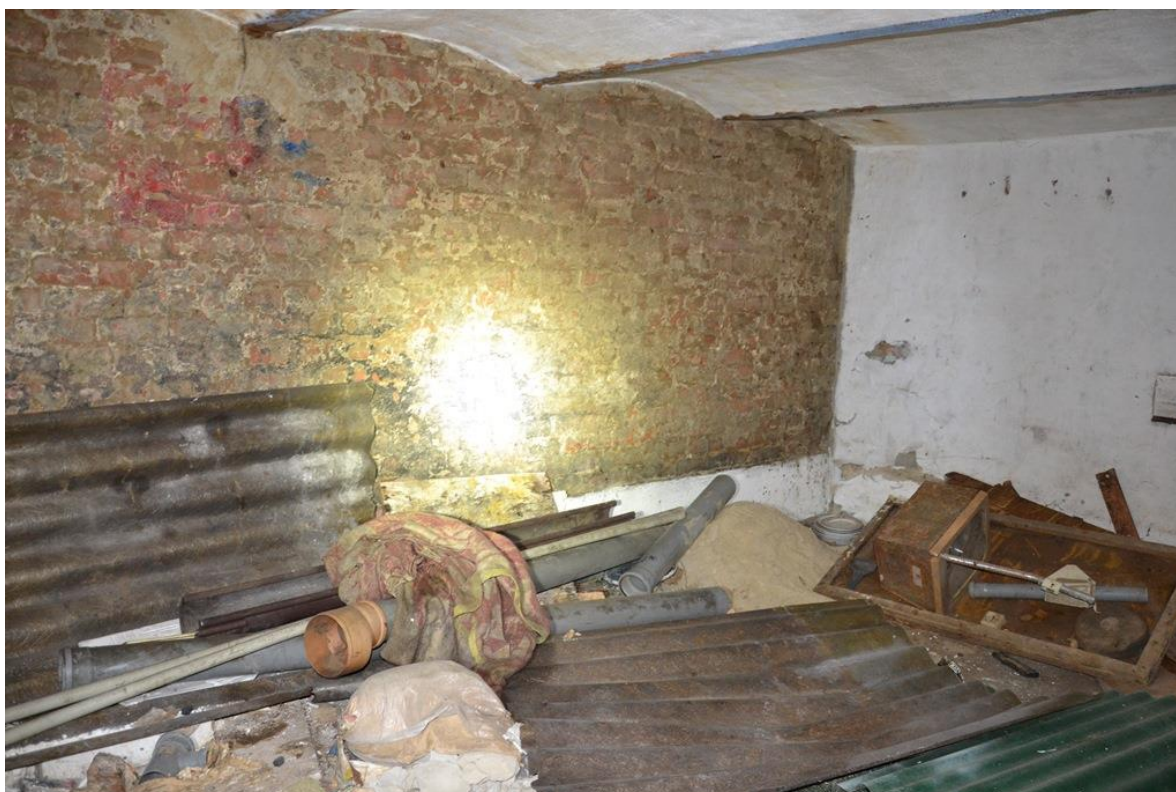
Rys. 25. Ubytki tynku na ścianach, składowisko odpadów w zachodniej części piwnic [1.3].

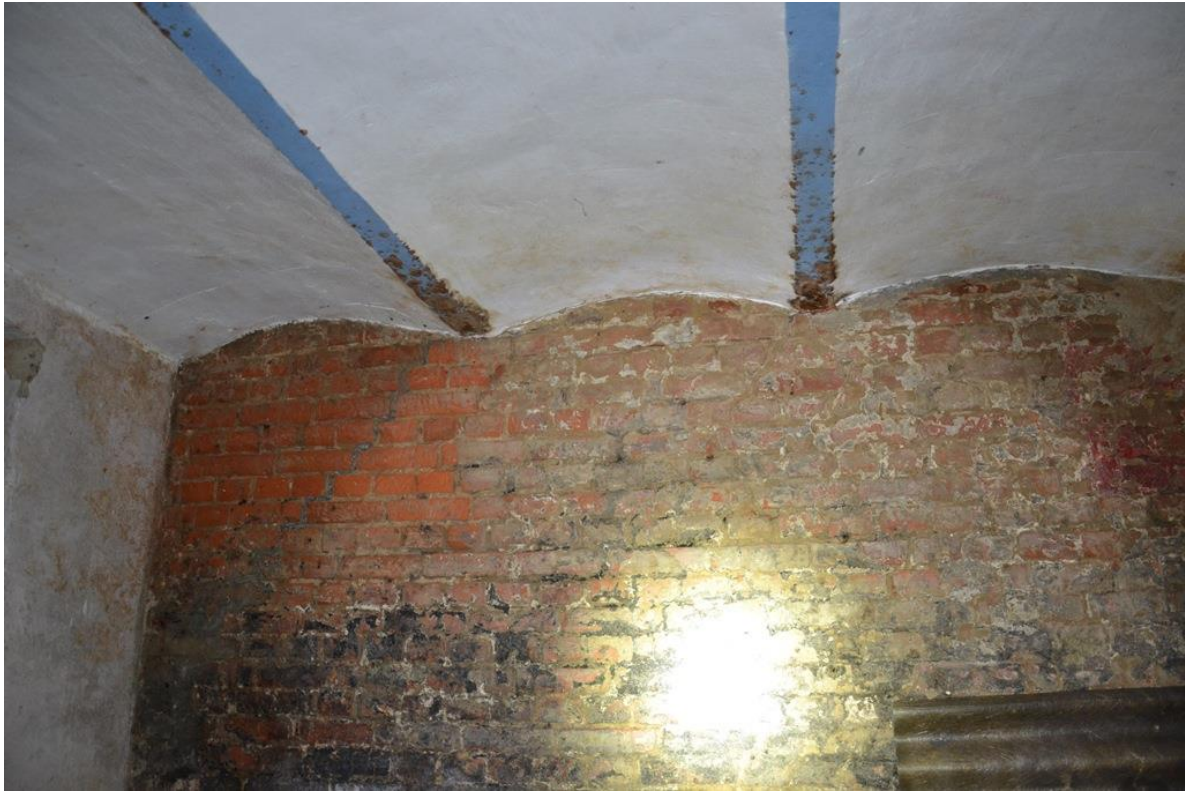
Rys. 26. Ubytki tynku na ścianach oraz początkowa korozja belki stalowej stropu odcinkowego w zachodniej części piwnic [1.3].

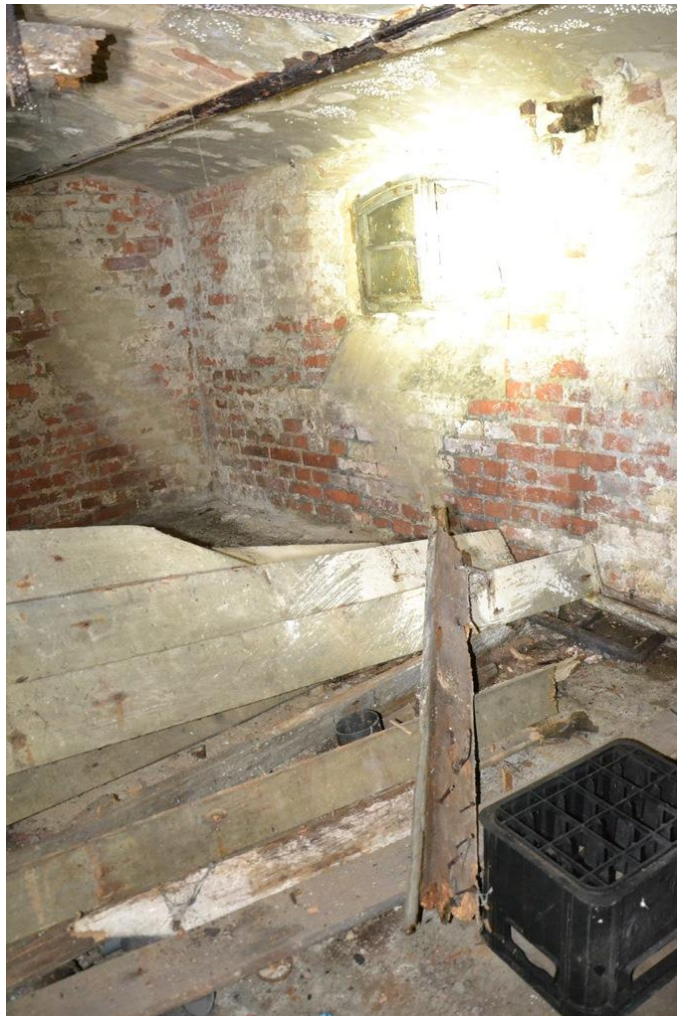
Rys. 27. Ubytki tynku na stropie i ścianach oraz korozja belki stalowej stropu odcinkowego we wschodniej części piwnic [1.3].

Główną przyczyną uszkodzeń stropów z belkami stalowymi i ceramicznym wypełnieniem jest korozja elementów stalowych. Najbardziej narażone na uszkodzenia są stropy zabudowane w miejscach o podwyższonej wilgotności jakim są piwnice. Belki stropowe w części wschodniej piwnic z uwagi na występujące warunki wilgotności i brak należytej konserwacji uległy uszkodzeniu na skutek postępujących procesów korozyjnych.

Wszystkie belki stalowe należy oczyścić i zabezpieczyć antykorozyjnie. Jeżeli stopień degradacji przekroju dolnej półki belki nie jest bardzo duży, to zazwyczaj wystarczy wykonanie dodatkowej podpory w postaci liniowej belki zabudowanej pod belkami stropowymi. Dodatkową belkę podporową można opierać na ścianach poprzecznych lub w wypadku ich niewystarczającej nośności, na dodatkowych słupach wspartych na niezależnych fundamentach.

Po oczyszczeniu belek z produktów korozji należy ocenić stan półki dolnej. Jeśli ubytki nie przekraczają 20% to można zastosować punktowe podparcie w środku rozpiętości. Jeśli ubytki przekroczą 20% to należy wykonać liniowe podparcie pod daną belką. Na etapie ekspertyz nie sposób jednoznacznie wskazać, która z belek wymaga liniowego podparcia. Wiele zależeć będzie od czasu podjęcia robót naprawczych i związanym z tym zwiększaniem uszkodzeń.

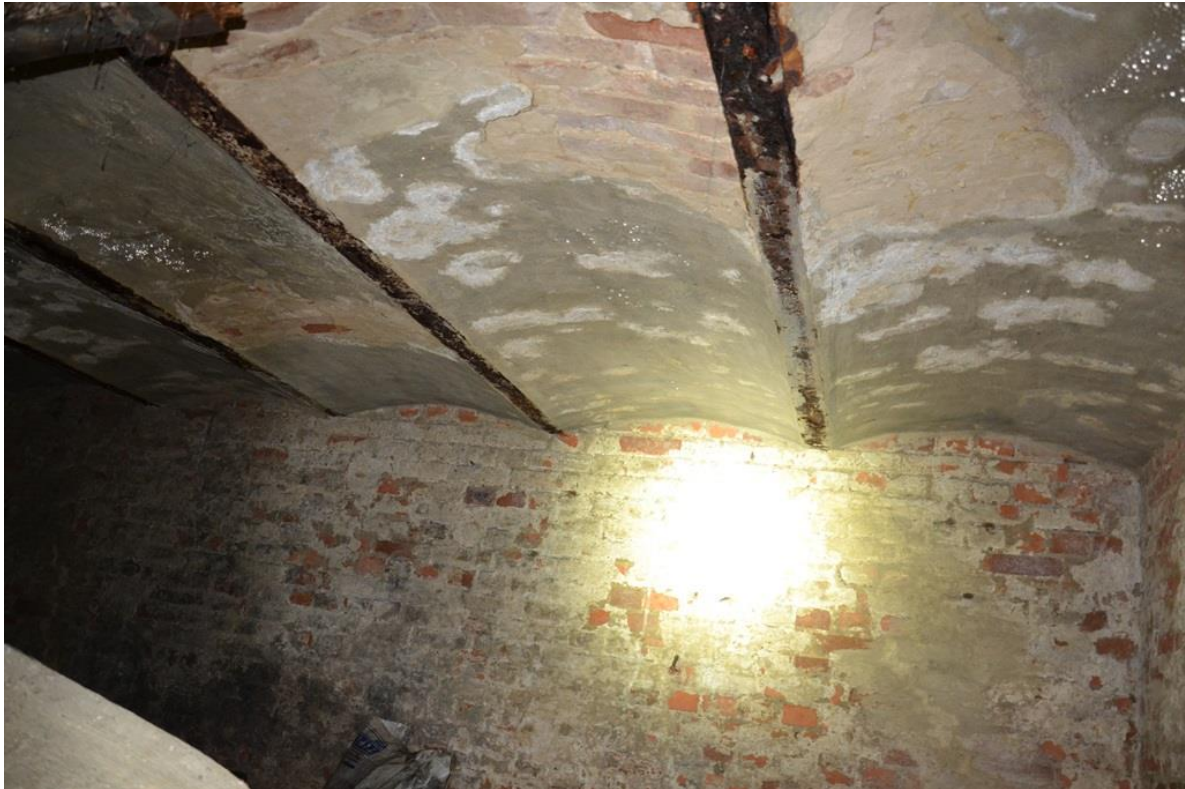
Rys. 28. Ubytki tynku na stropie i ścianach oraz korozja belki stalowej stropu odcinkowego we wschodniej części piwnic [1.3].

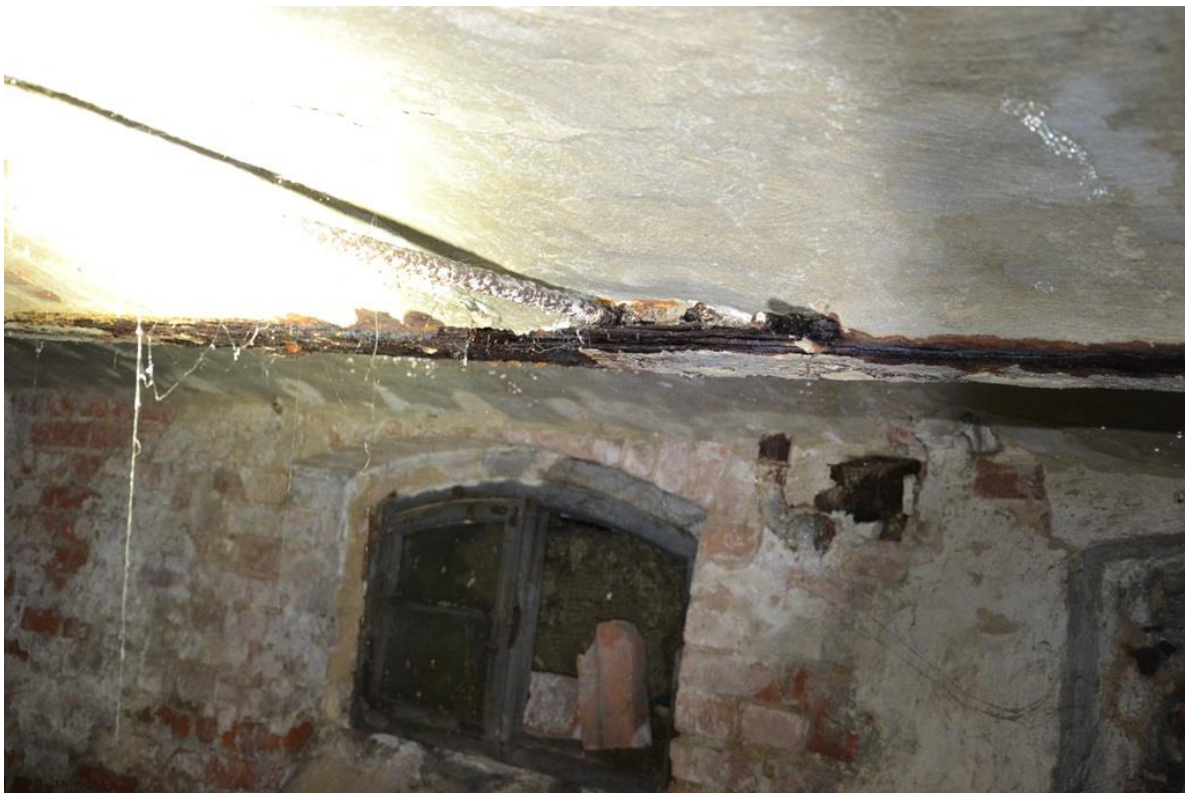
Rys. 29. Korozja belki stalowej stropu odcinkowego we wschodniej części piwnic [1.3].

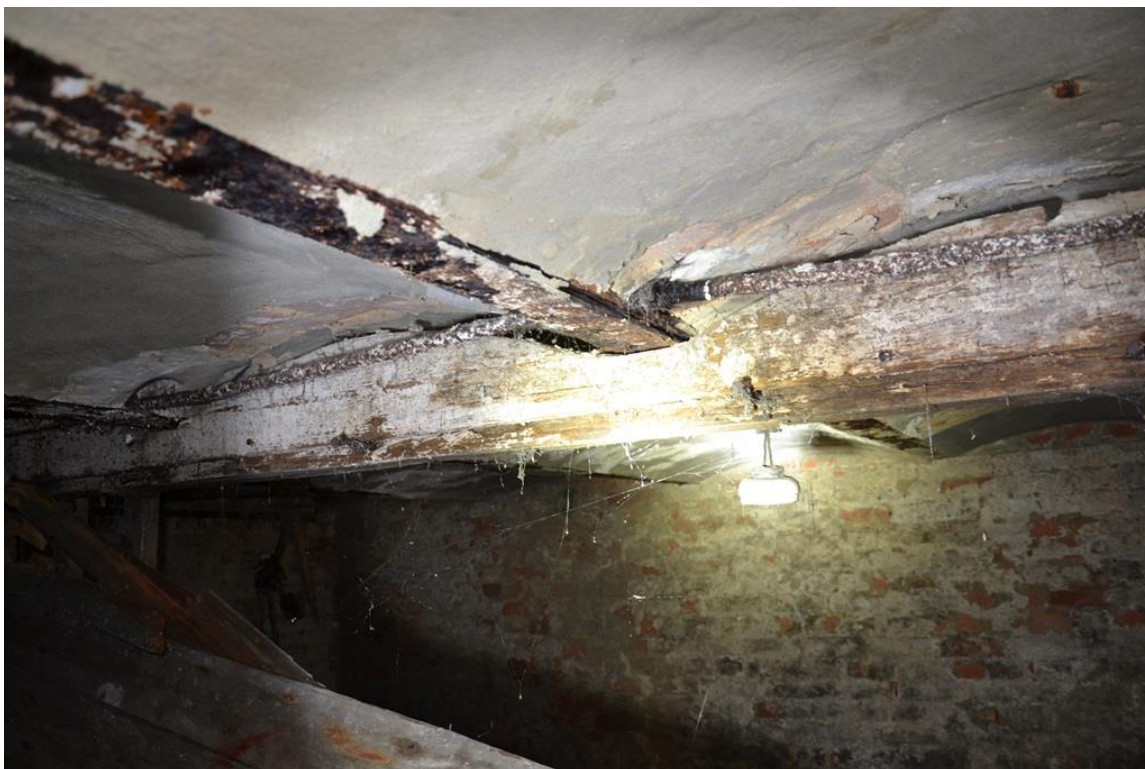
Rys. 30. Korozja belki stalowej stropu odcinkowego we wschodniej części piwnic [1.3].

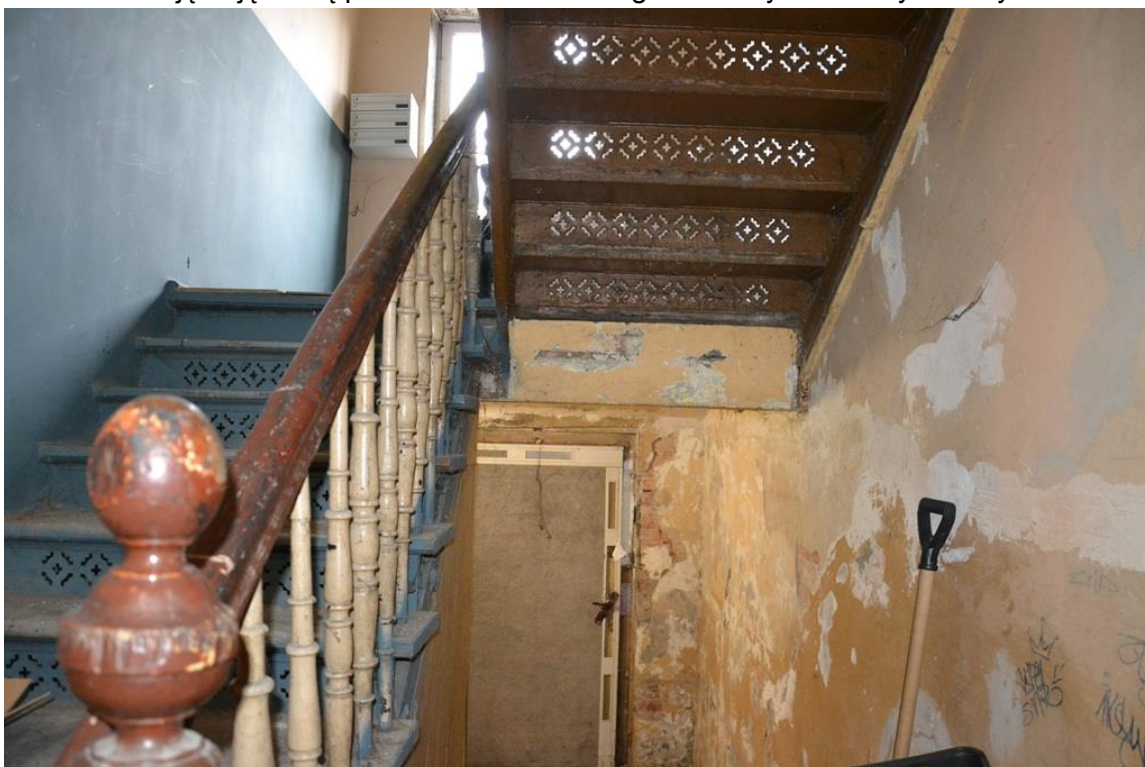
Rys. 31. Uszkodzenia i zabrudzenia powłok malarskich i tynku na ścianach w korytarzu [1.3].

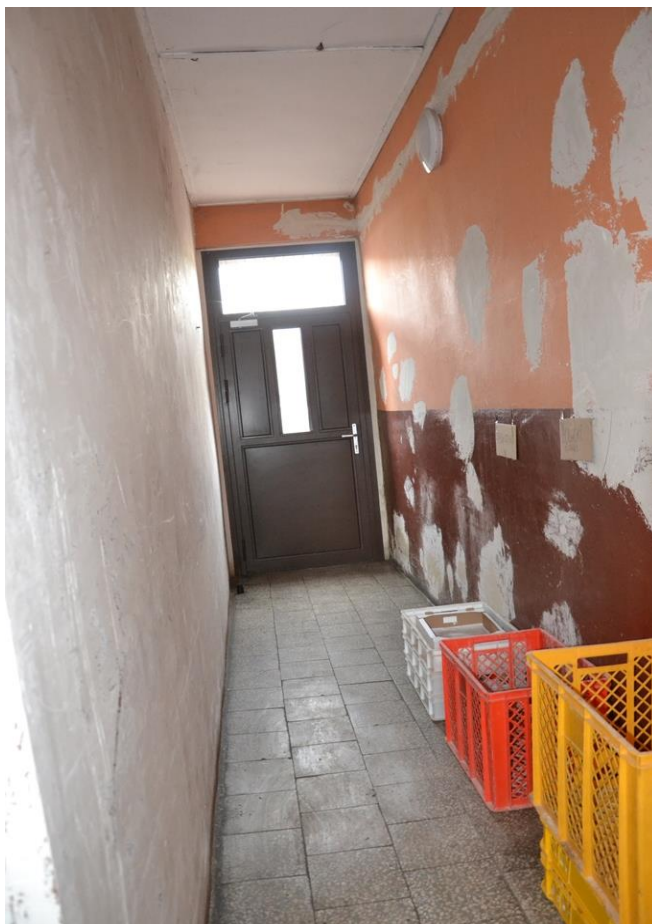
Rys. 32. Uszkodzenia i zabrudzenia powłok malarskich i tynku na ścianach w korytarzu [1.3].

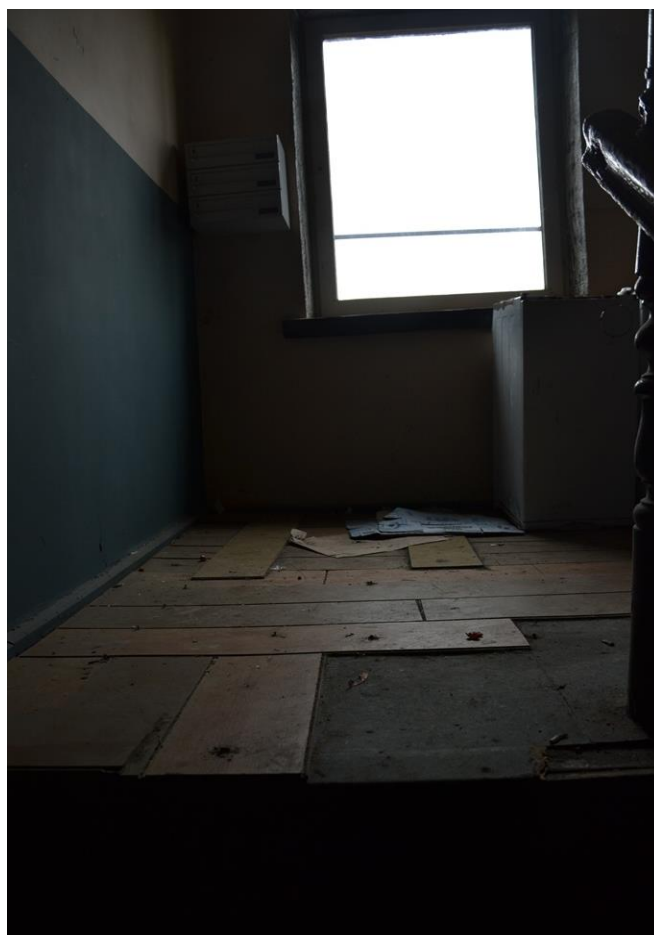
Rys. 33. Uszkodzenia i ubytki warstw podłogowych spocznika. [1.3].

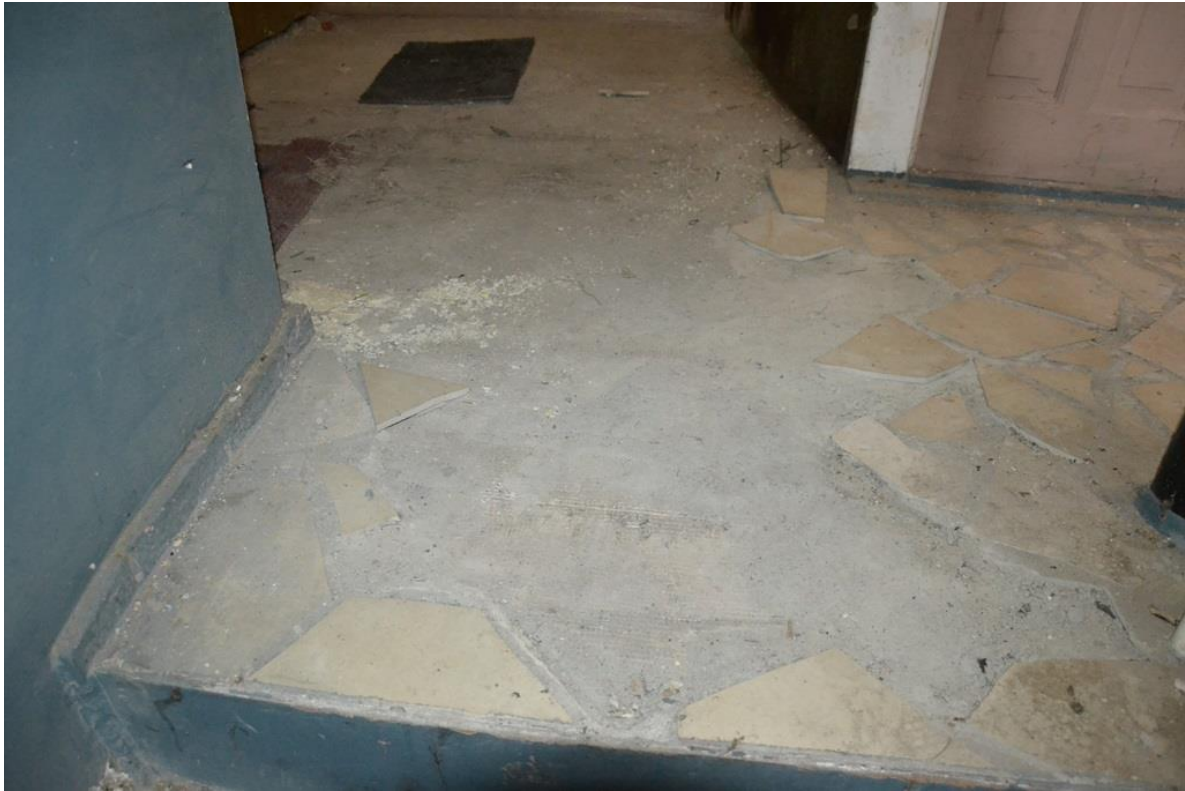
Rys. 34. Uszkodzenia i ubytki warstw podłogowych spocznika na I piętrze. [1.3].

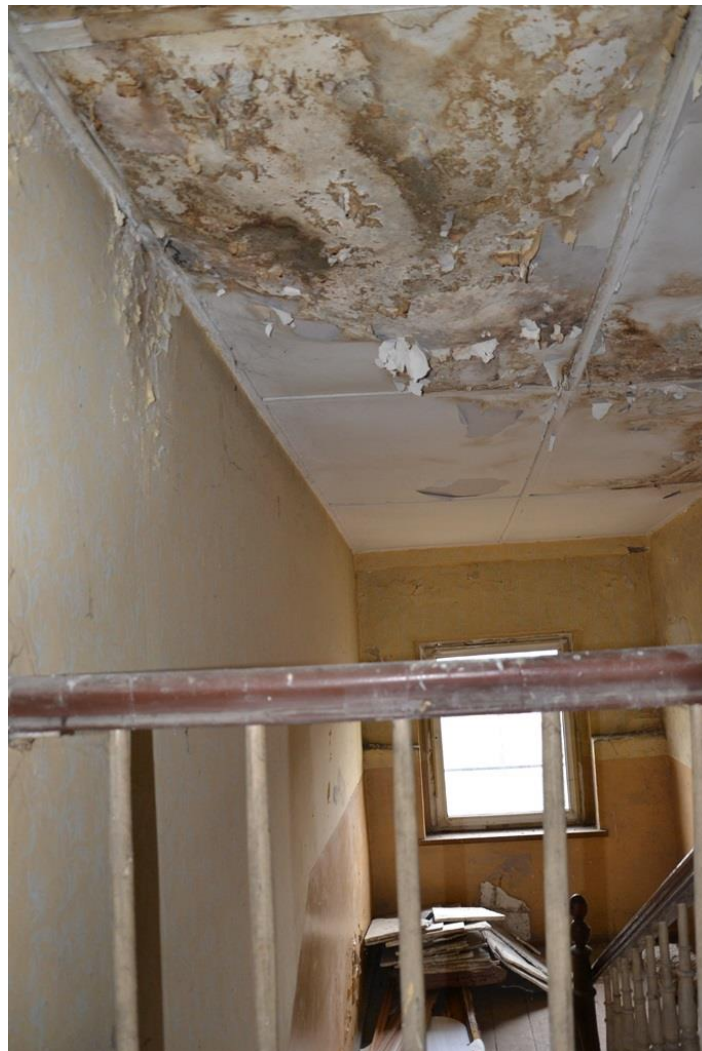
Rys. 35. Ślady zawilgoceń oraz uszkodzona podbitka sufitu w klatce schodowej [1.3].

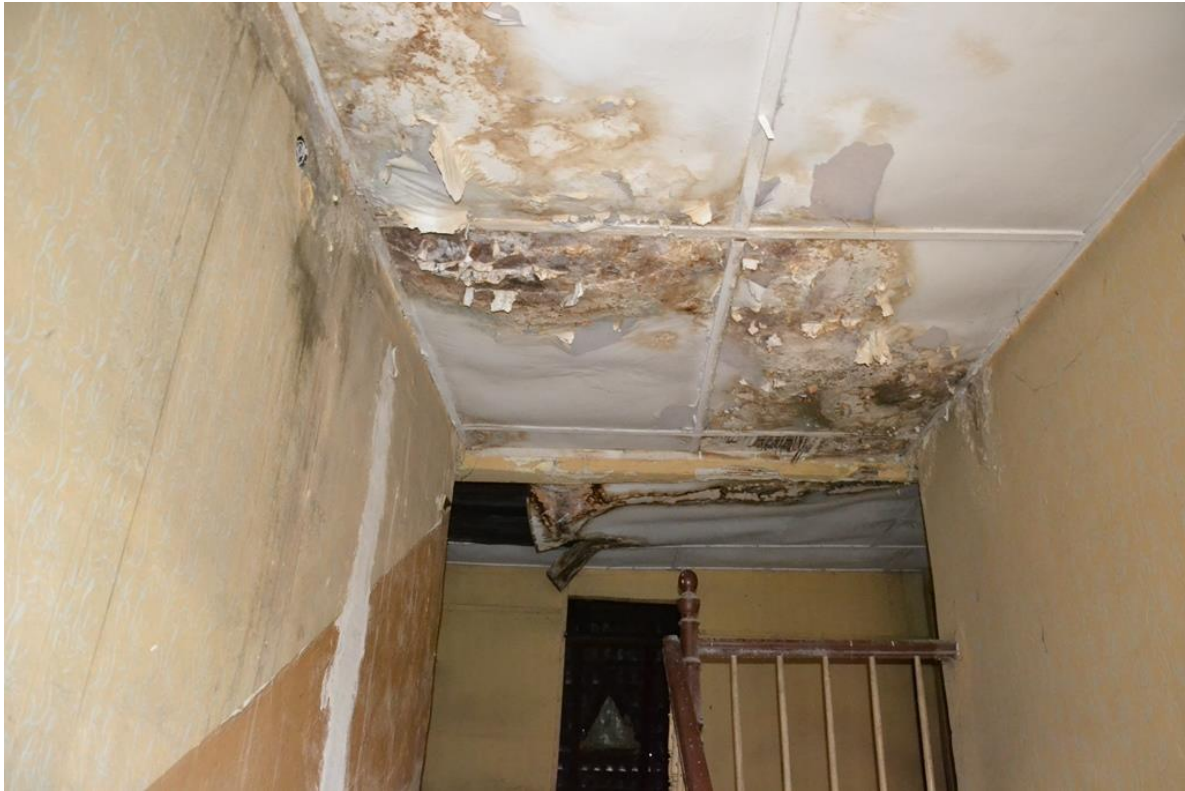
Rys. 36. Ślady zawilgoceń oraz uszkodzona podbitka sufitu w klatce schodowej [1.3].

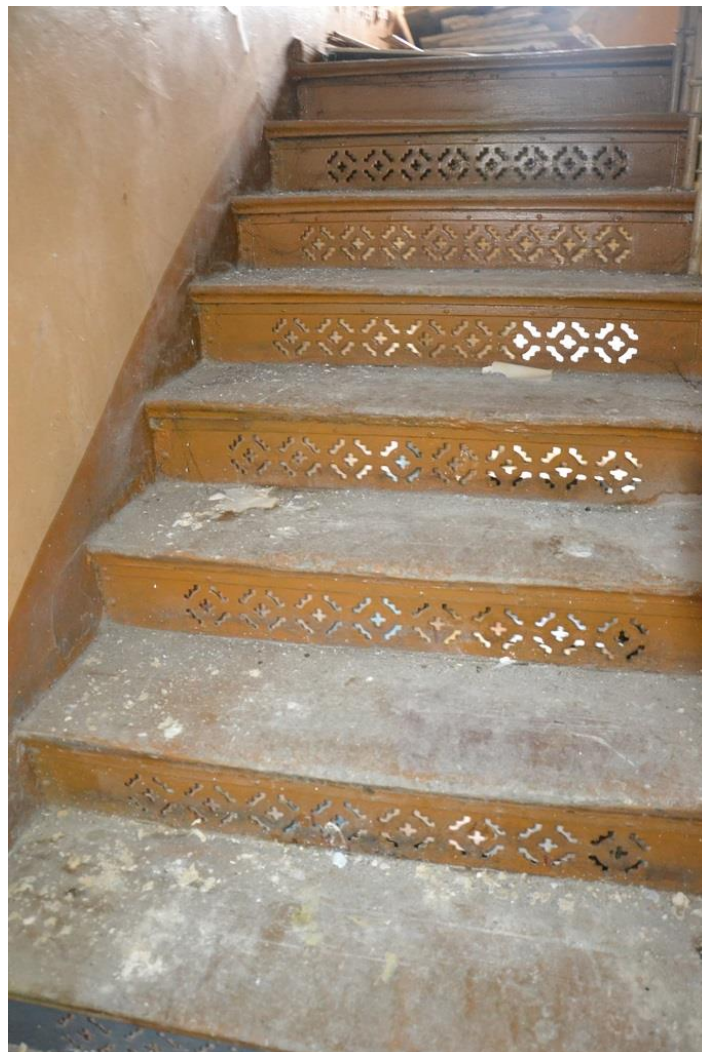
Rys. 37. Wyeksploatowane stopnice drewniane schodów [1.3].

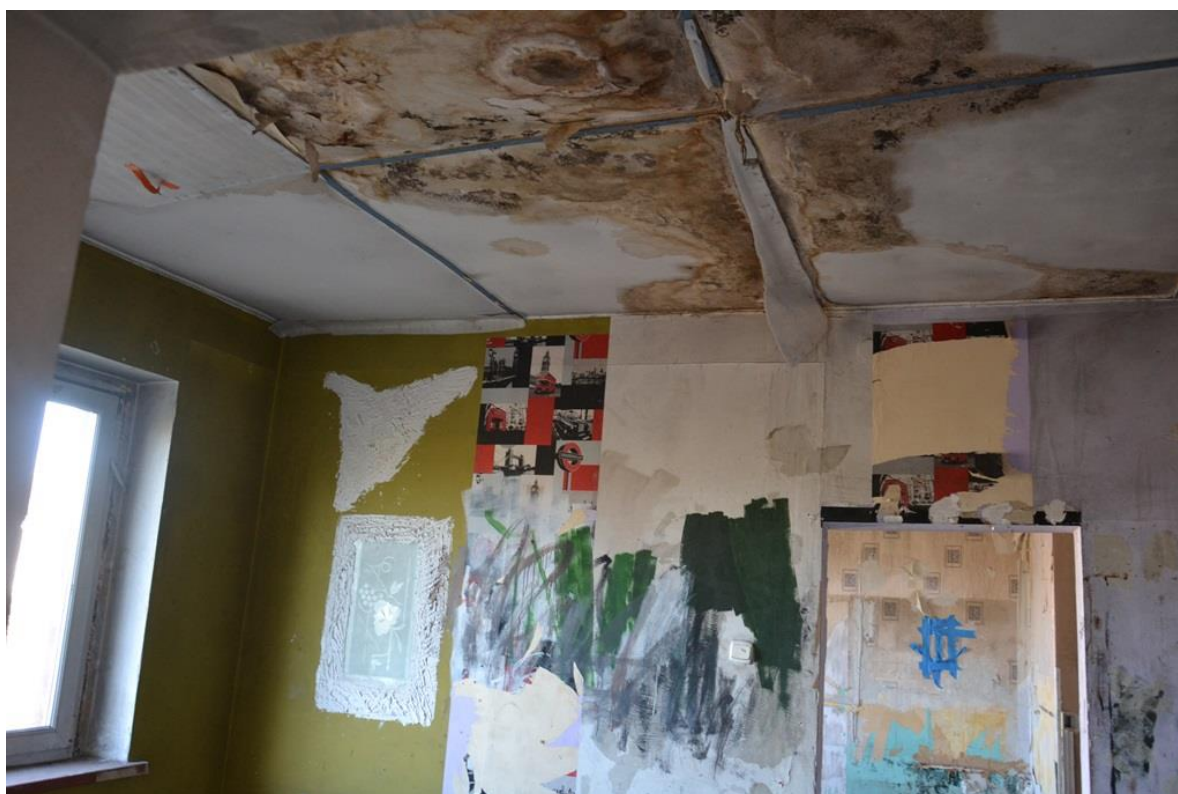
Rys. 38. Zacieki, ślady po zalaniu na stropie w mieszkaniu nr 1 [1.3].

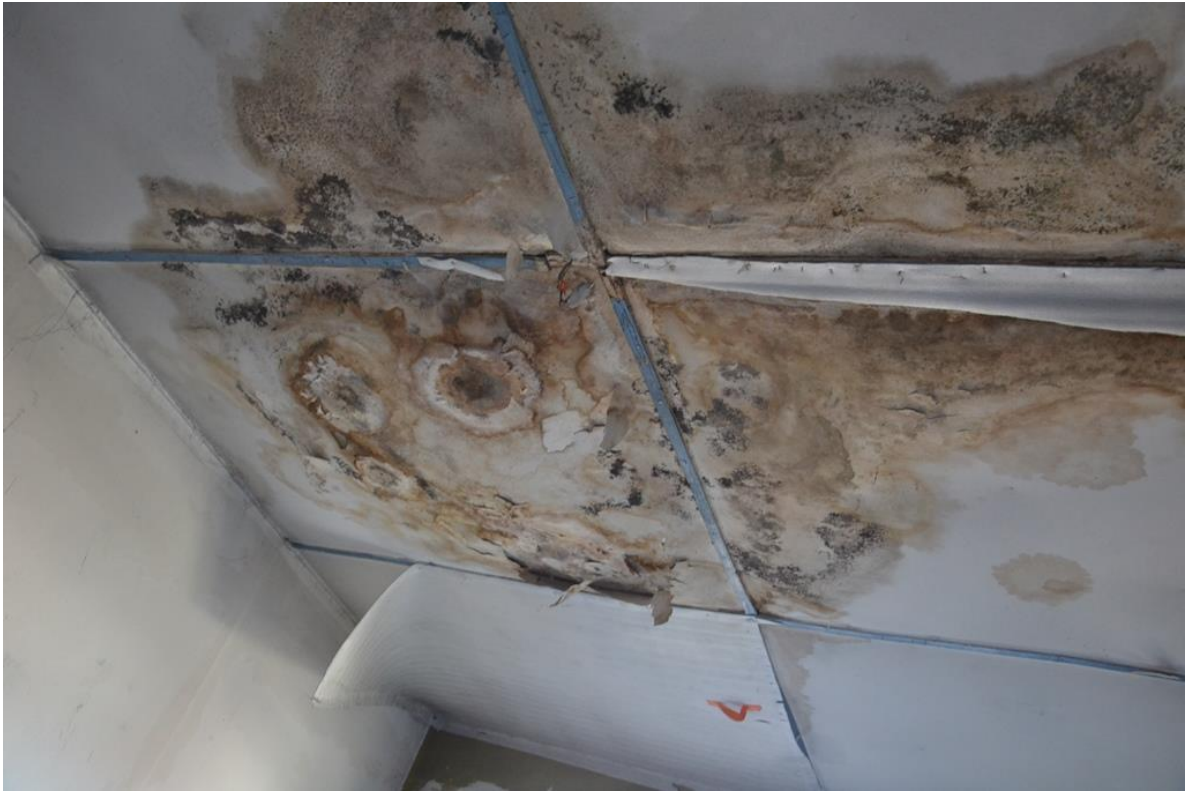
Rys. 39. Zacieki, ślady po zalaniu na stropie w mieszkaniu nr 1 [1.3].

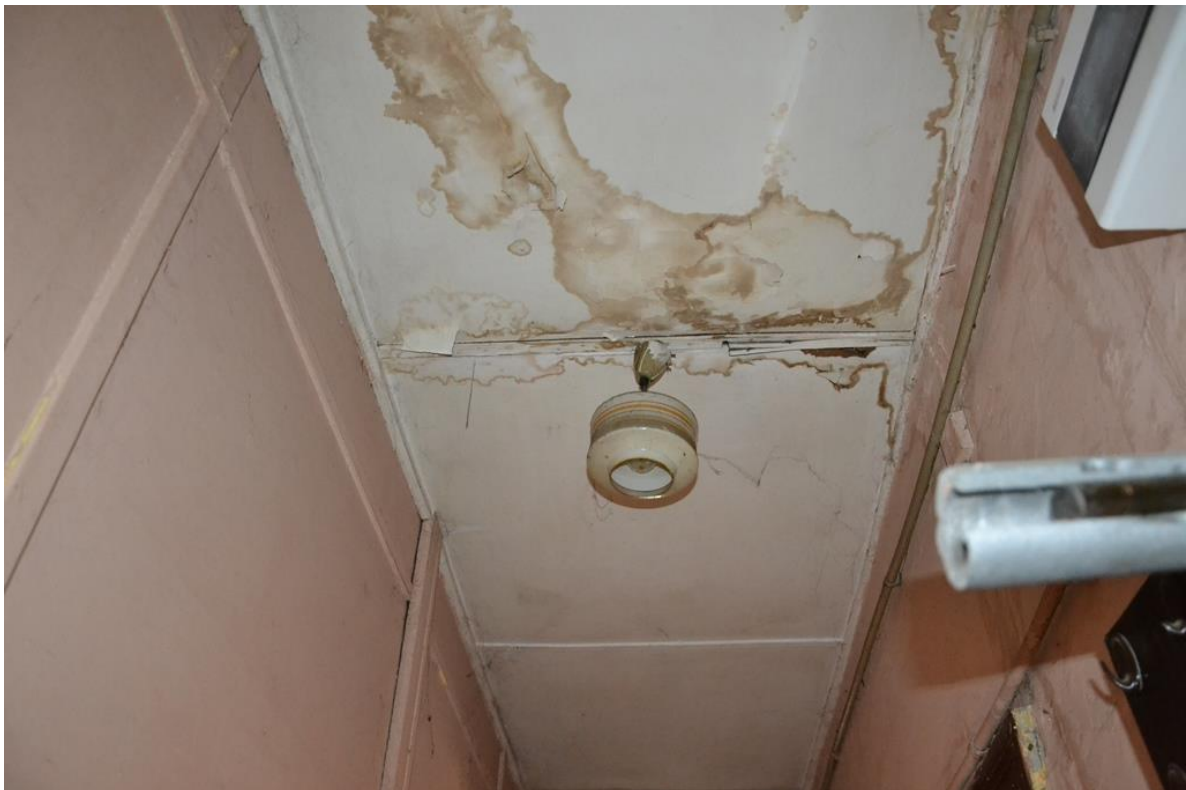
Rys. 40. Zacieki, ślady po zalaniu na stropie w mieszkaniu nr 2 [1.3].

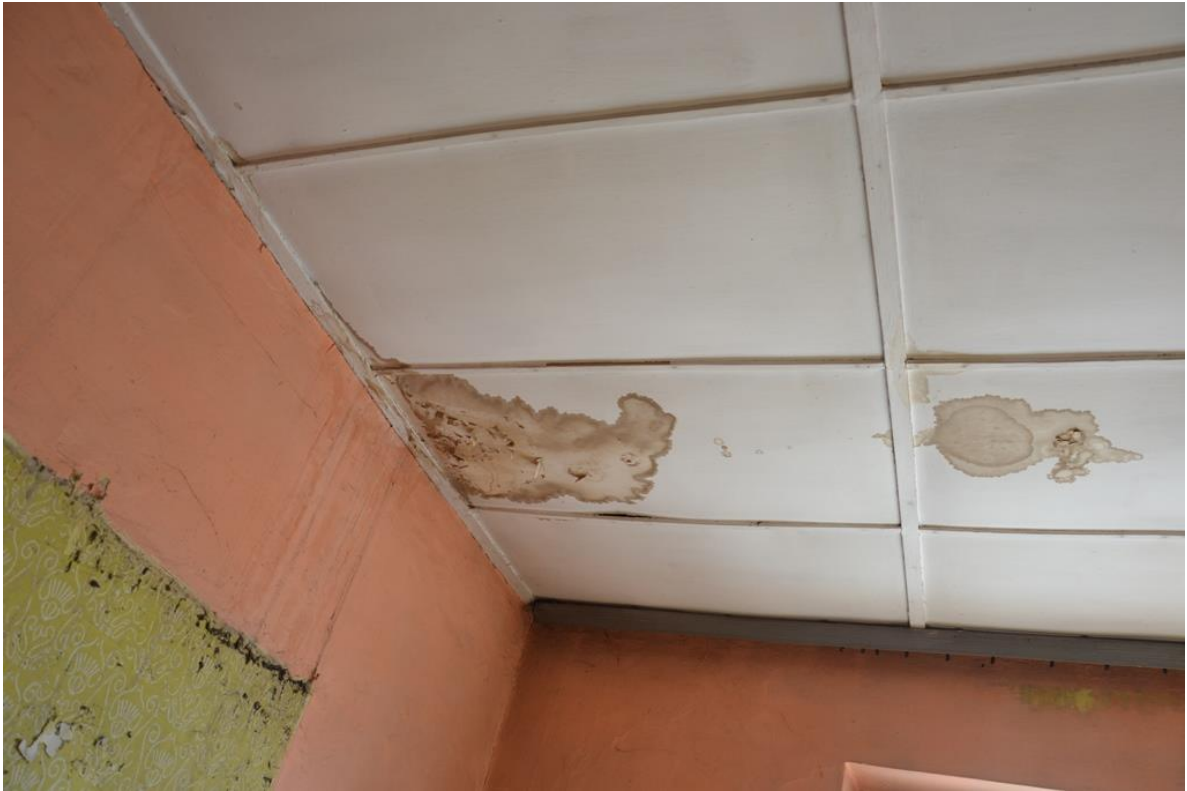
Rys. 41. Zacieki, ślady po zalaniu na stropie w mieszkaniu nr 2 [1.3].

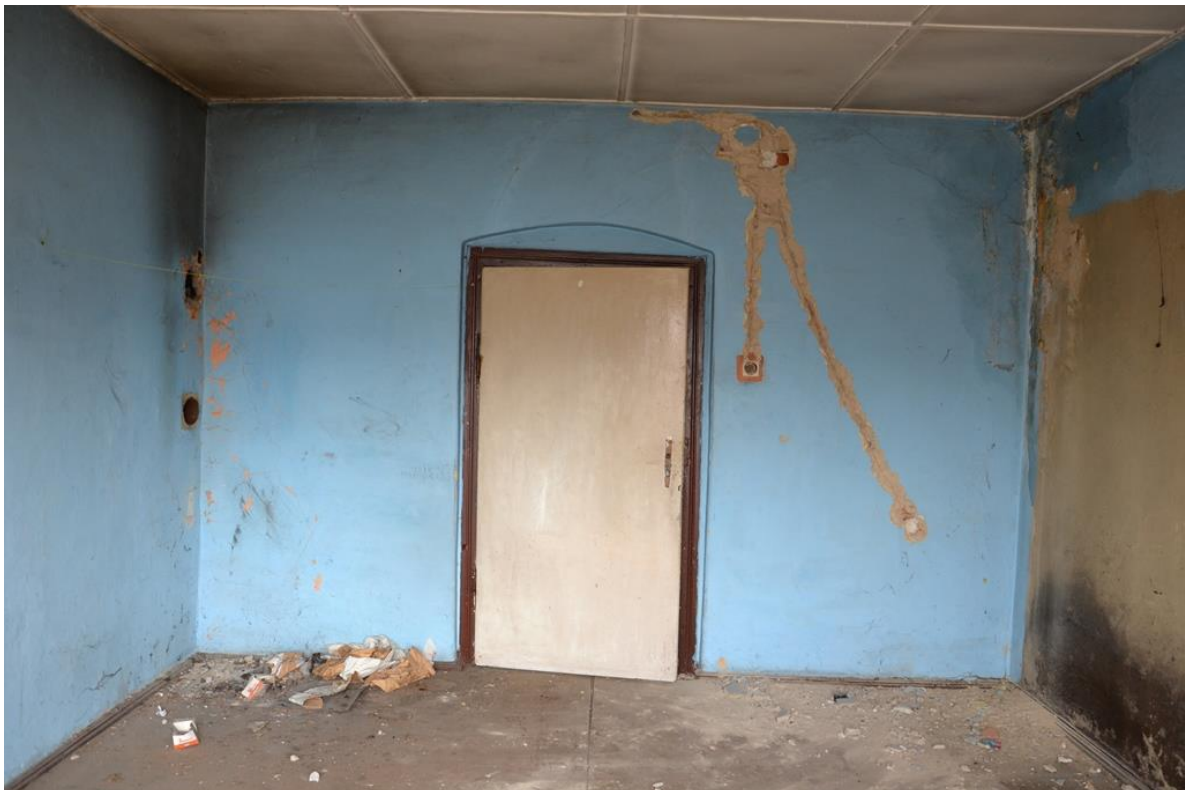
Rys. 42. Zabrudzenia, zużycie techniczne oraz uszkodzenia okładzin w mieszkaniu nr 2 [1.3].

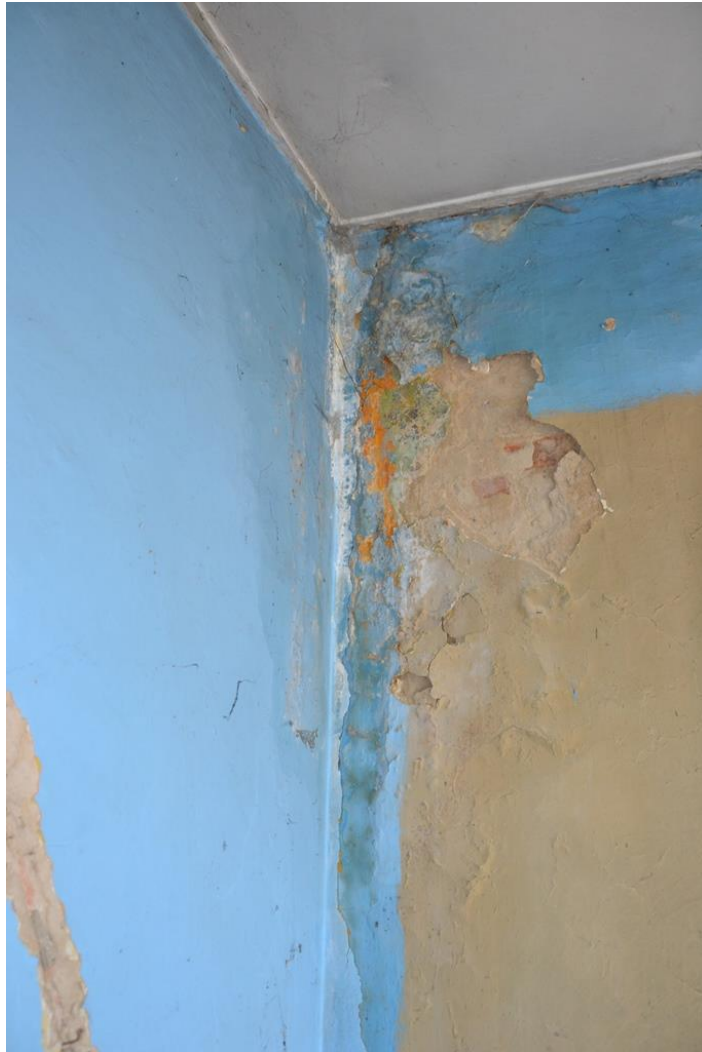
Rys. 43. Zacieki, ślady po zalaniu, ubytki tynku na ścianach w mieszkaniu nr 2 [1.3].

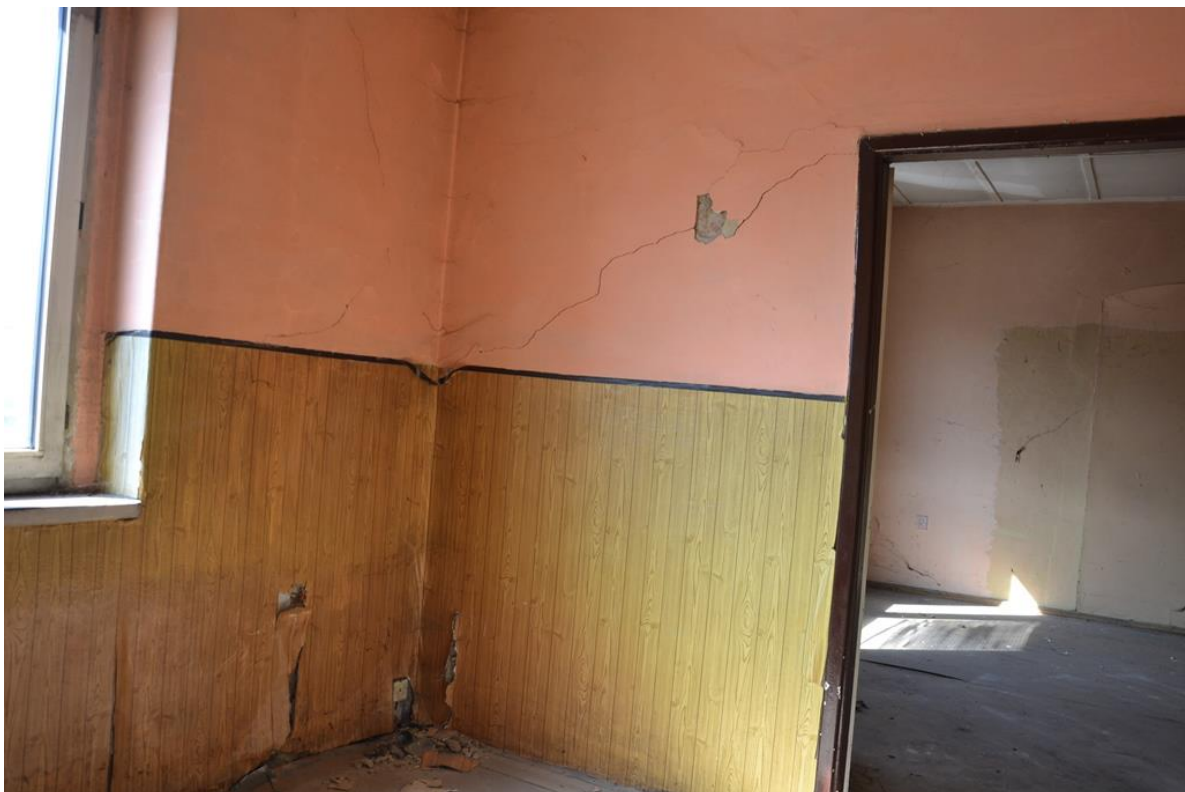
Rys. 44. Zarysowana ściana działowa w mieszkaniu nr 2 [1.3].

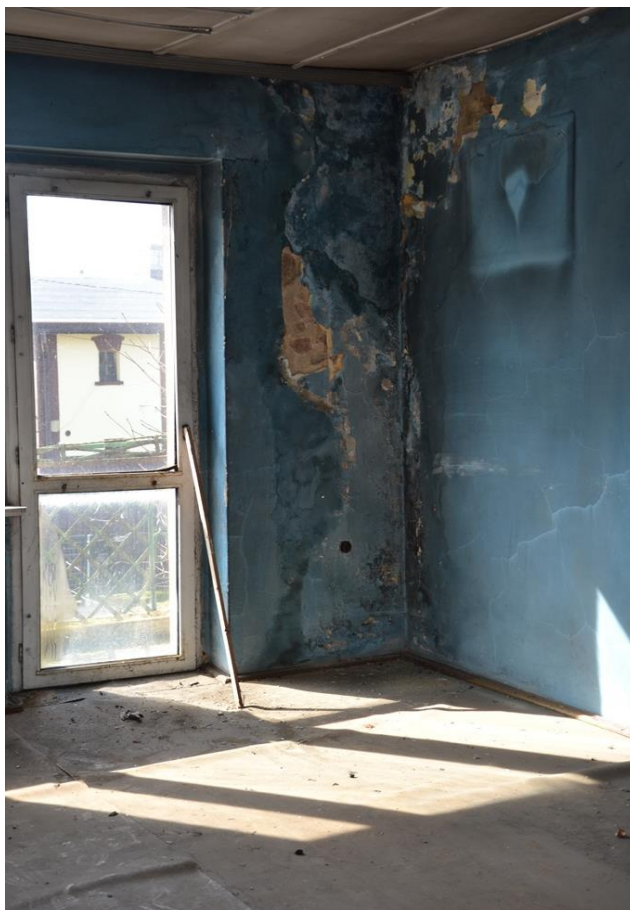
Rys. 45. Zacieki, ślady po zalaniu, ubytki tynku na ścianach w mieszkaniu nr 3 [1.3].

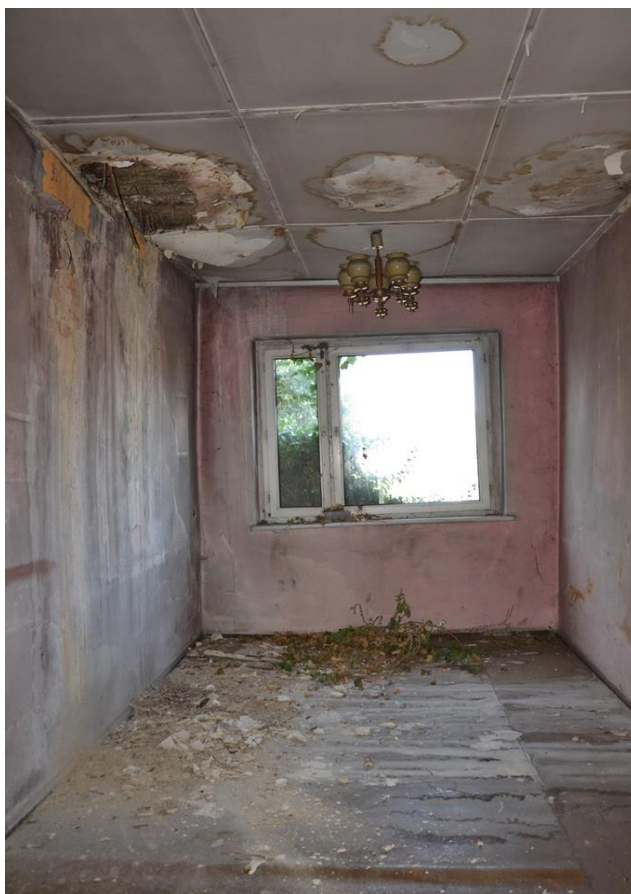
Rys. 46. Zacieki, ślady po zalaniu, uszkodzona podbitka sufitowa, ubytki tynku na ścianach w mieszkaniu nr 3 [1.3].

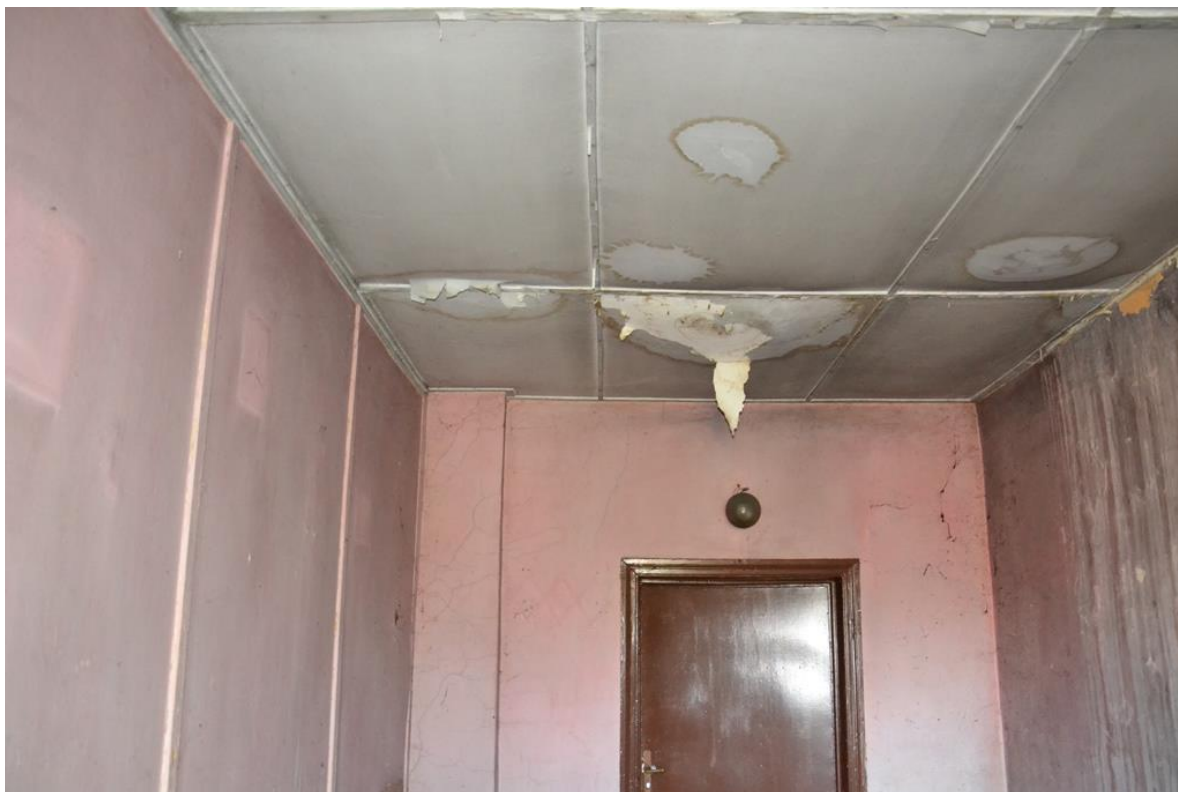
Rys. 47. Zacieki, ślady po zalaniu, uszkodzona podbitka sufitowa w mieszkaniu nr 3 [1.3].

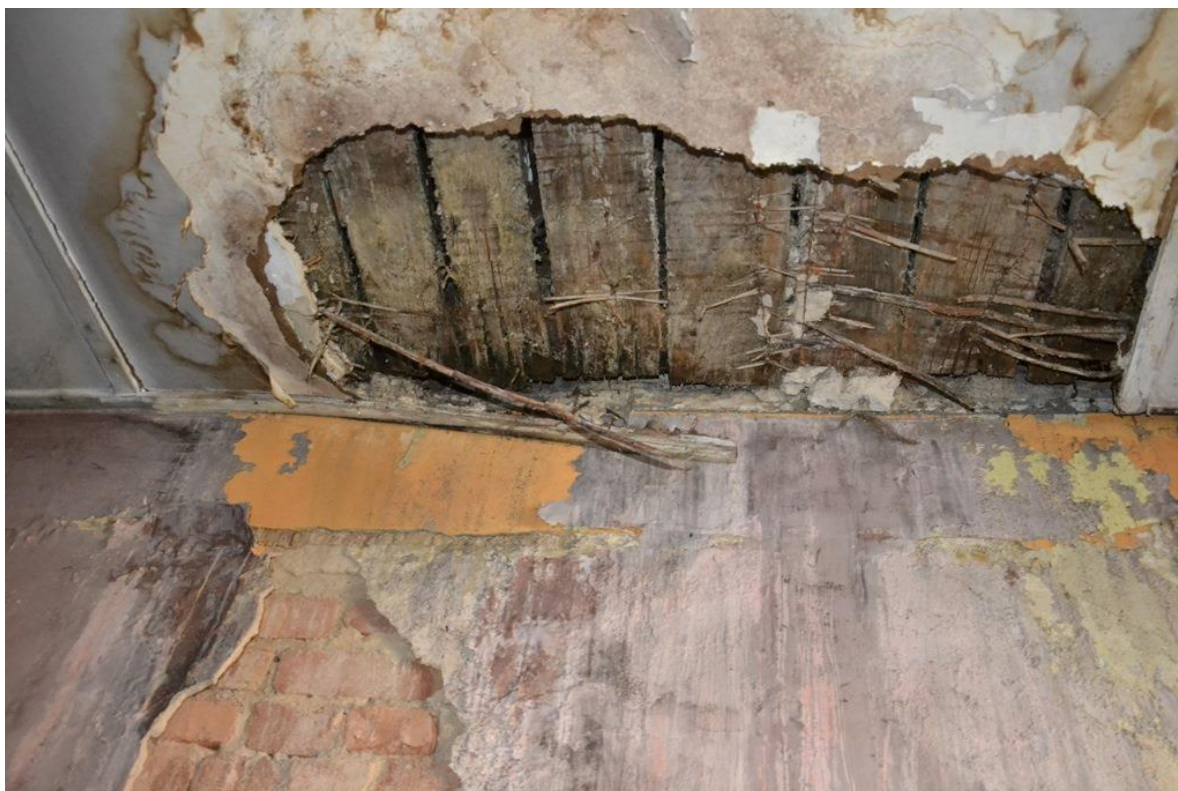
Rys. 48. Zacieki, ślady po zalaniu, uszkodzona podbitka sufitowa, ubytki tynku na ścianach w mieszkaniu nr 3 [1.3].

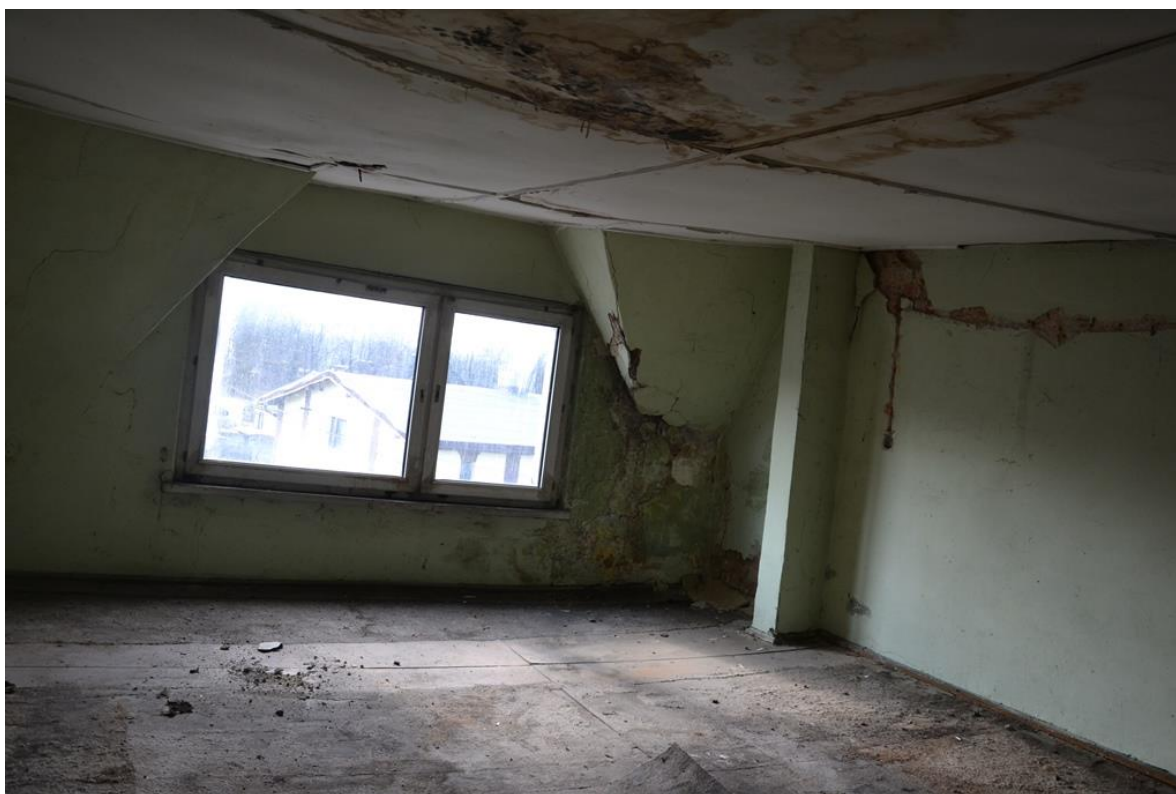
Rys. 49. Zacieki, ślady po zalaniu, uszkodzona podbitka sufitowa, ubytki tynku na ścianach w pokoju (strona północna) na poddaszu [1.3].

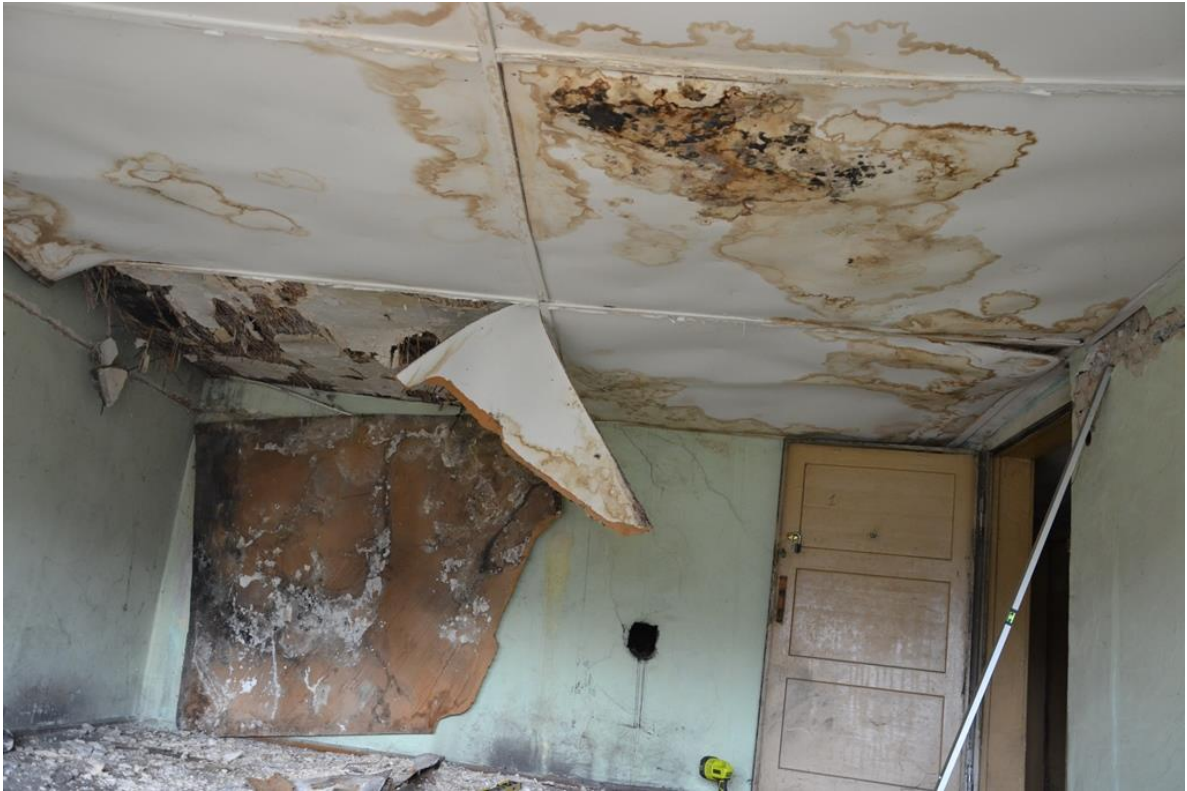
Rys. 50. Zacieki, ślady po zalaniu, uszkodzona podbitka sufitowa w pokoju (strona północna) na poddaszu [1.3].
