EKSPERTYZA TECHNICZNA

ET 1725 / III / 2023

"EKSPERTYZA STANU DOTYCZĄCA BEZPIECZEŃSTWA KONSTRUKCJI BUDYNKU ZLOKALIZOWANEGO PRZY UL. ZWYCIĘSTWA 37 W KNUROWIE"

Adres: ul. Zwycięstwa 37
44-190 Knurów

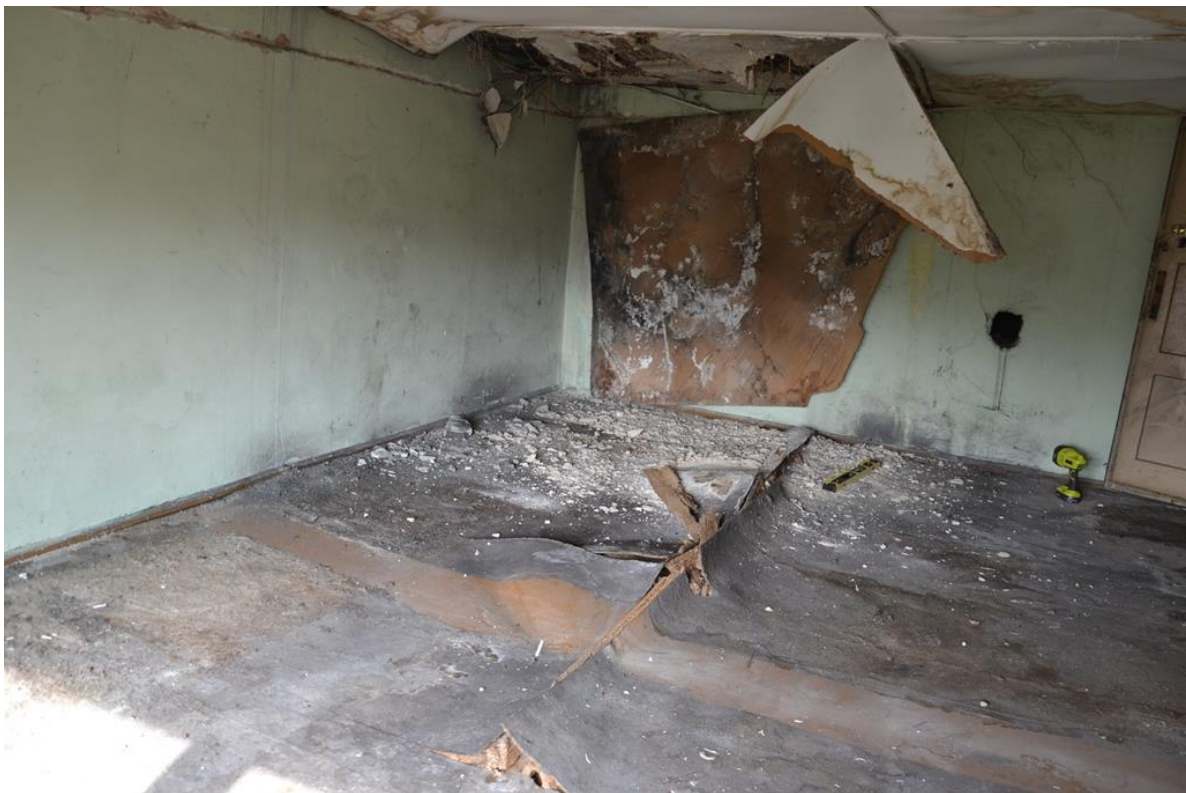
Rys. 51. Zacieki, ślady po zalaniu, uszkodzona podbitka sufitowa oraz warstwy podłogowe w pokoju (strona północna) na poddaszu [1.3].

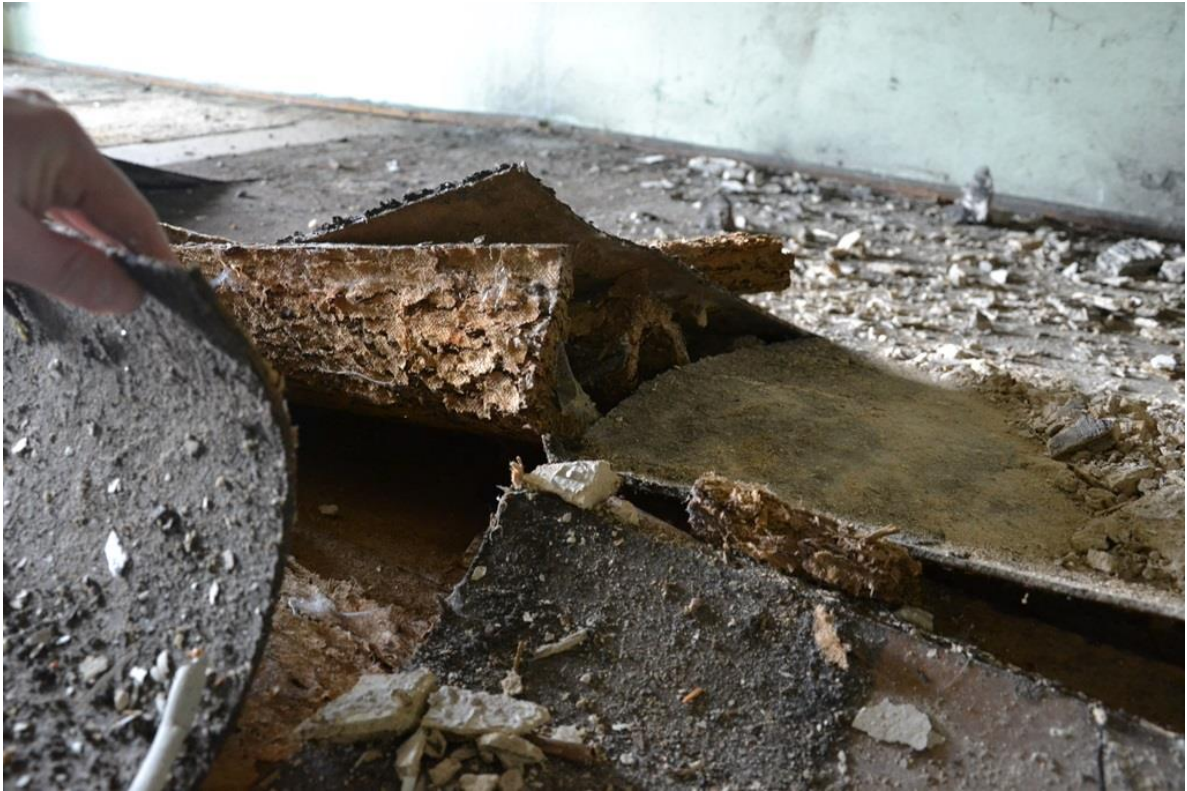
Rys. 52. Ślady po zalaniu, uszkodzone warstwy podłogowe w pokoju (strona północna) na poddaszu [1.3].

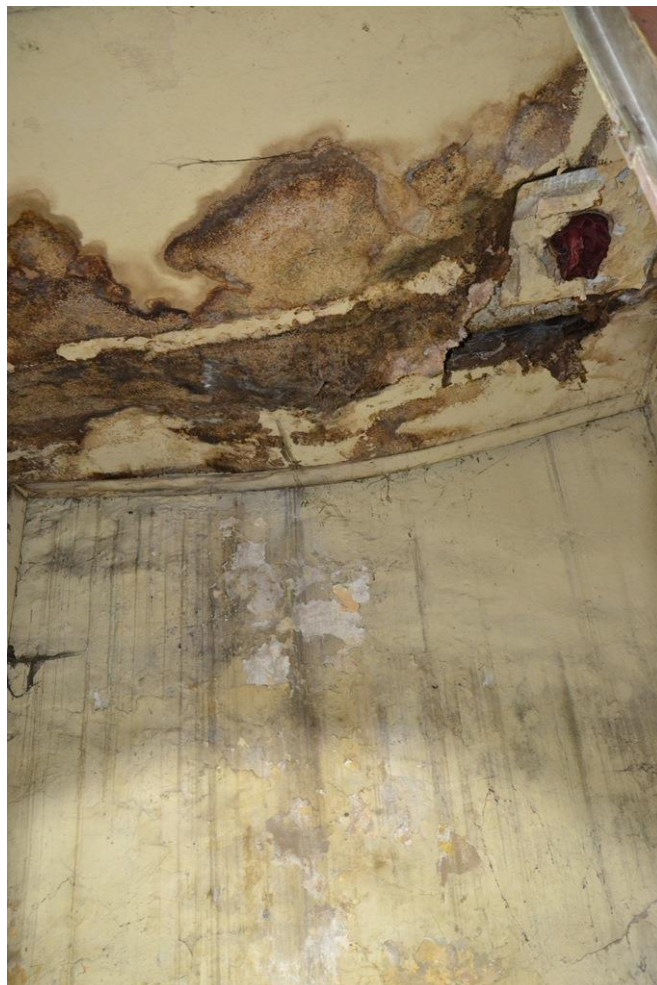
Rys. 53. Zacieki, ślady po zalaniu, uszkodzona podbitka sufitowa w pokoju (strona południowa) na poddaszu [1.3].

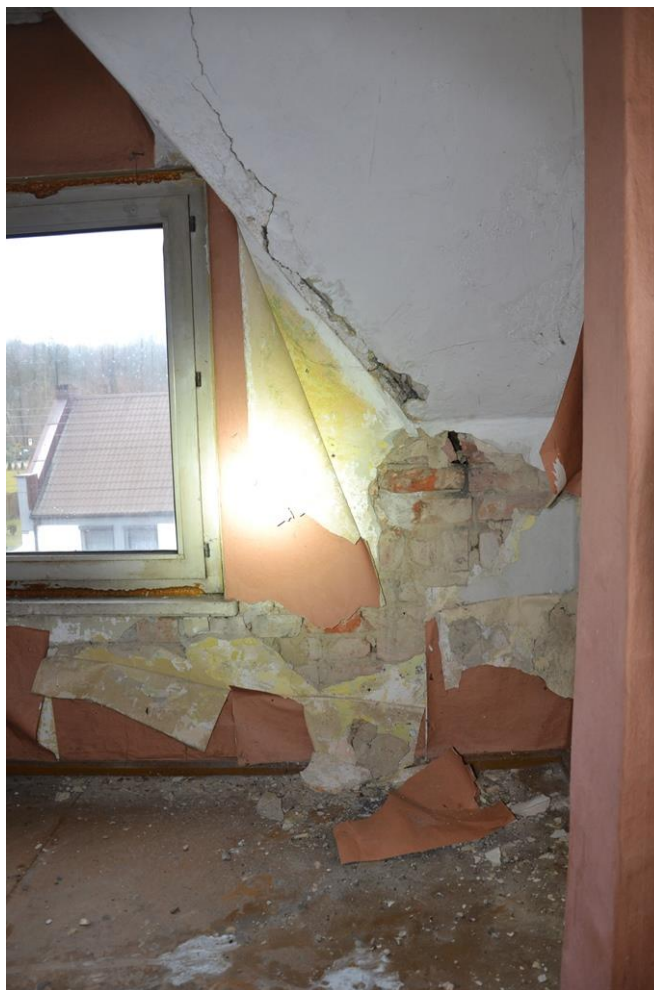
Rys. 54. Uszkodzona podbitka, zarysowania tynku podbitki sufitowej w pokoju (strona południowa) na poddaszu [1.3].

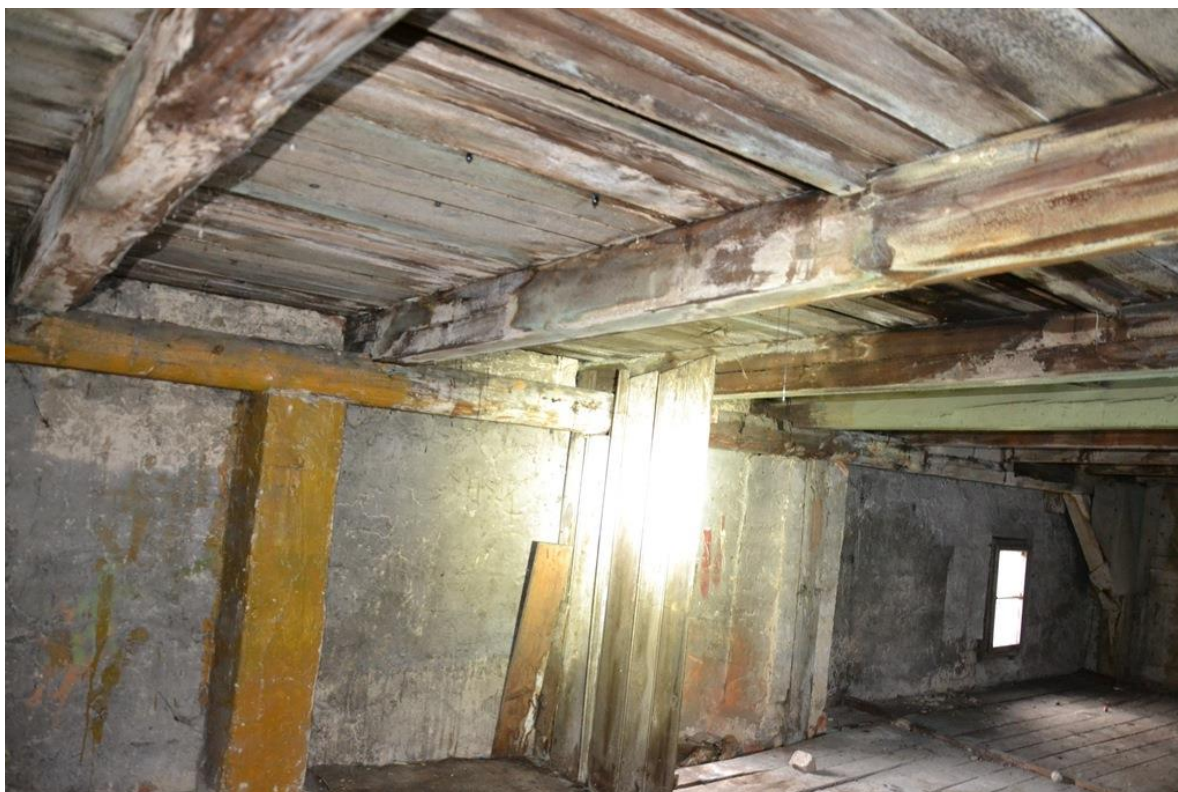
Rys. 55. Ślady zacieków na elementach więźby dachowej [1.3].

Zawilgocenie występujące w drewnianych elementach więźby dachowej spowodowane również jest zalewaniem tych elementów przez wodę z nieszczelności pokrycia dachowego.

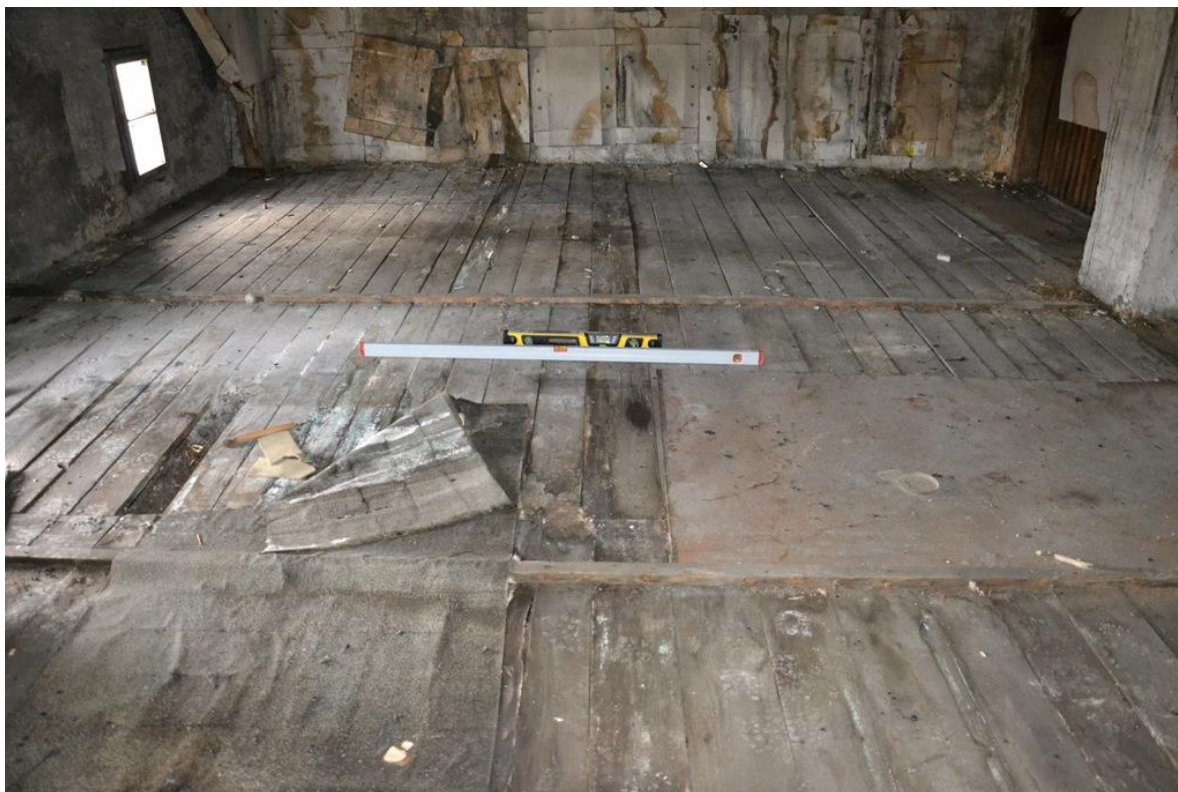
Rys. 56. Ślady zacieków, uszkodzone deski podłogi poddasza [1.3].

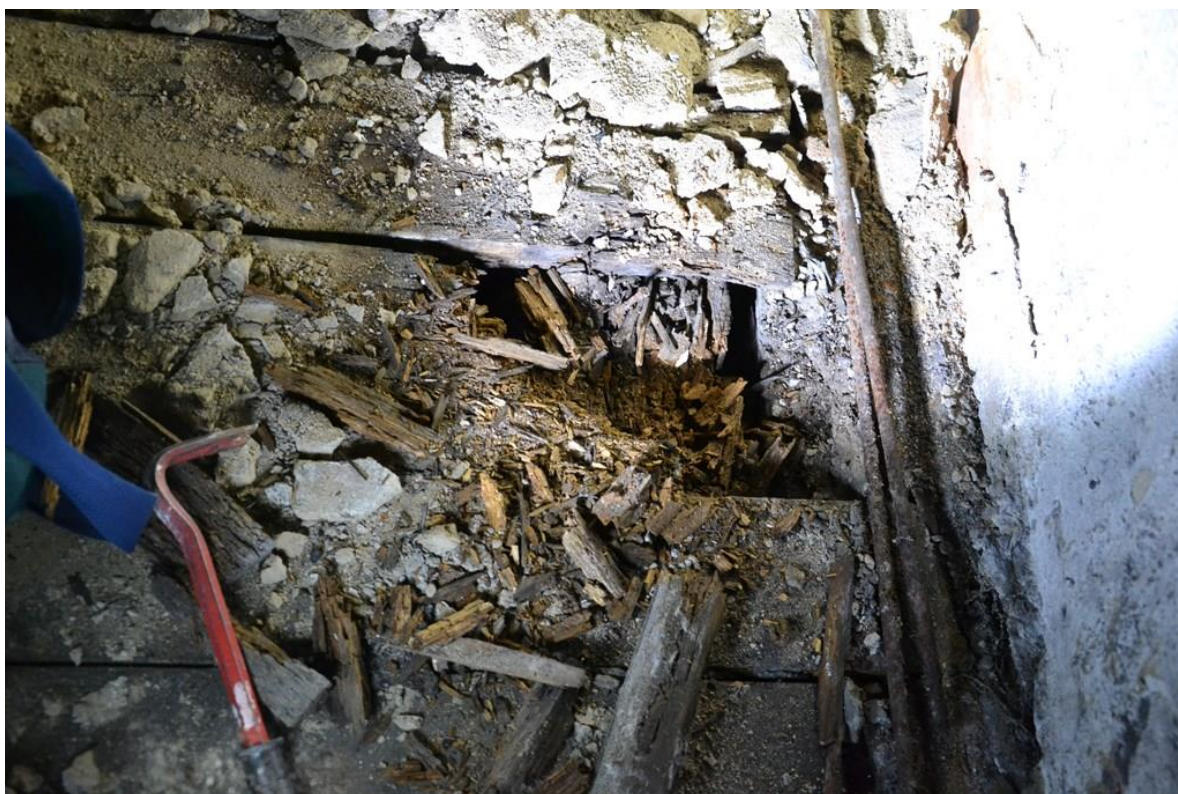
Rys. 57. Uszkodzone (spróchniałe) deski podłogi oraz fragment belki stropowej [1.3].

Stropy drewniane ulegają procesom starzeniowym oraz są podatne na działania owadów, jednakże główną przyczyną powstania uszkodzeń stropów w analizowanym budynku jest korozja biologiczna wywołana migracją wód przez nieszczelne pokrycia dachów. Długotrwałe oddziaływanie wody na drewniane belki stropowe spowodowały butwienie drewna i osłabienie belek.

Naprawy stropów drewnianych wykonuje się zazwyczaj przez wzmocnienie drewnem lub stalą. W zależności od zakresu uszkodzeń wzmocnienie może być lokalne (nakładki na istniejącą belkę) lub można wzmacniać uszkodzoną belkę na całej długości. Można również wymienić uszkodzoną belkę na nową belkę drewnianą lub stalową. Zazwyczaj istnieje jednakże konieczność zachowania istniejącego sufitu lub podłogi, w związku z czym najczęściej wykonuje się wzmocnienie, a nie wymianę. Nowe belki powinny być o około 20

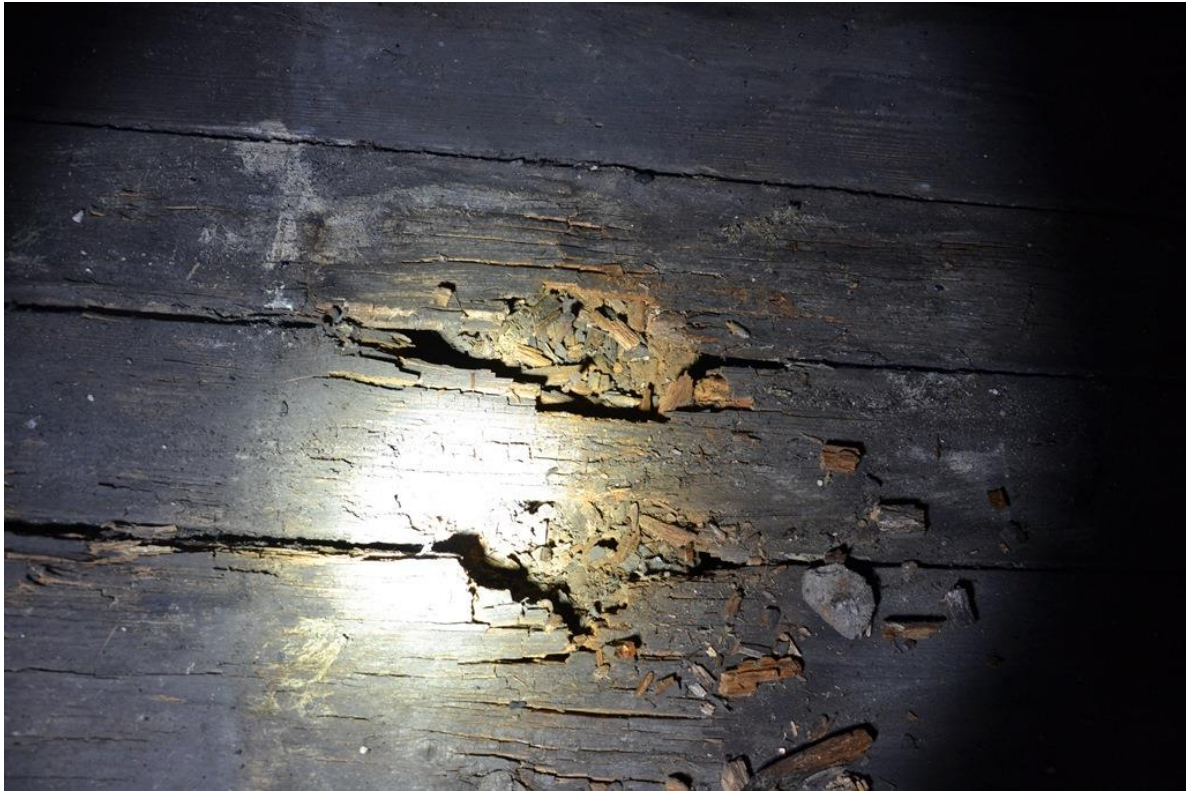
Rys. 58. Uszkodzone (spróchniałe) deski podłogi oraz fragment belki stropowej [1.3].

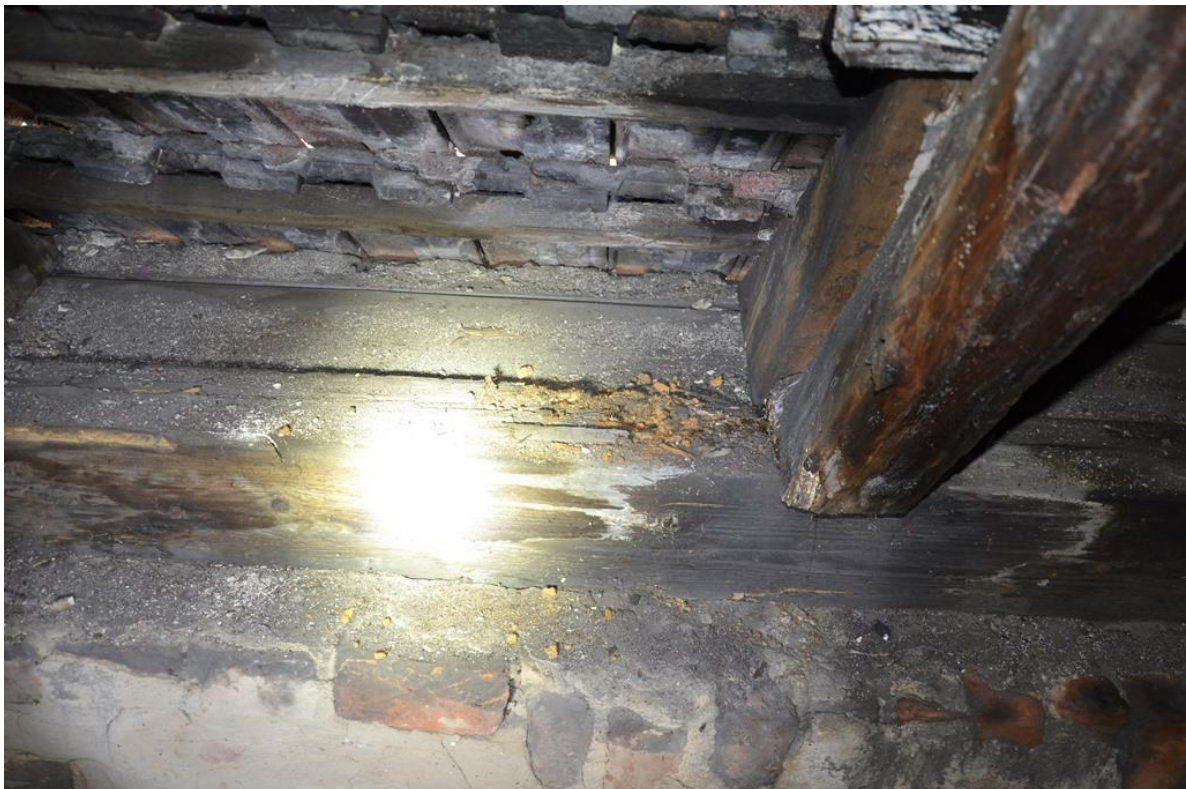
Rys. 59. Uszkodzony (spróchniały) fragment murlaty [1.3].

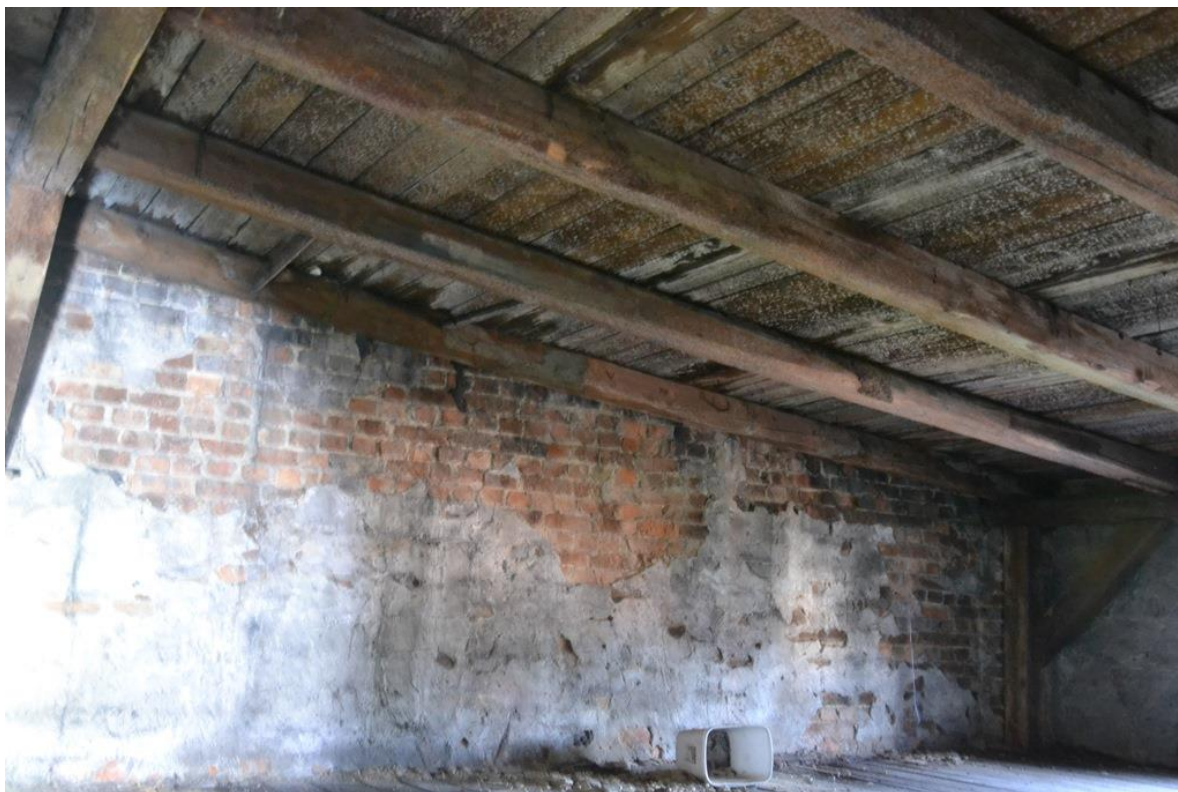
Rys. 60. Ubytki tynku ściany szczytowej, zacieki na elementach więźby powstałe przed remontem pokrycia dachowego [1.3].

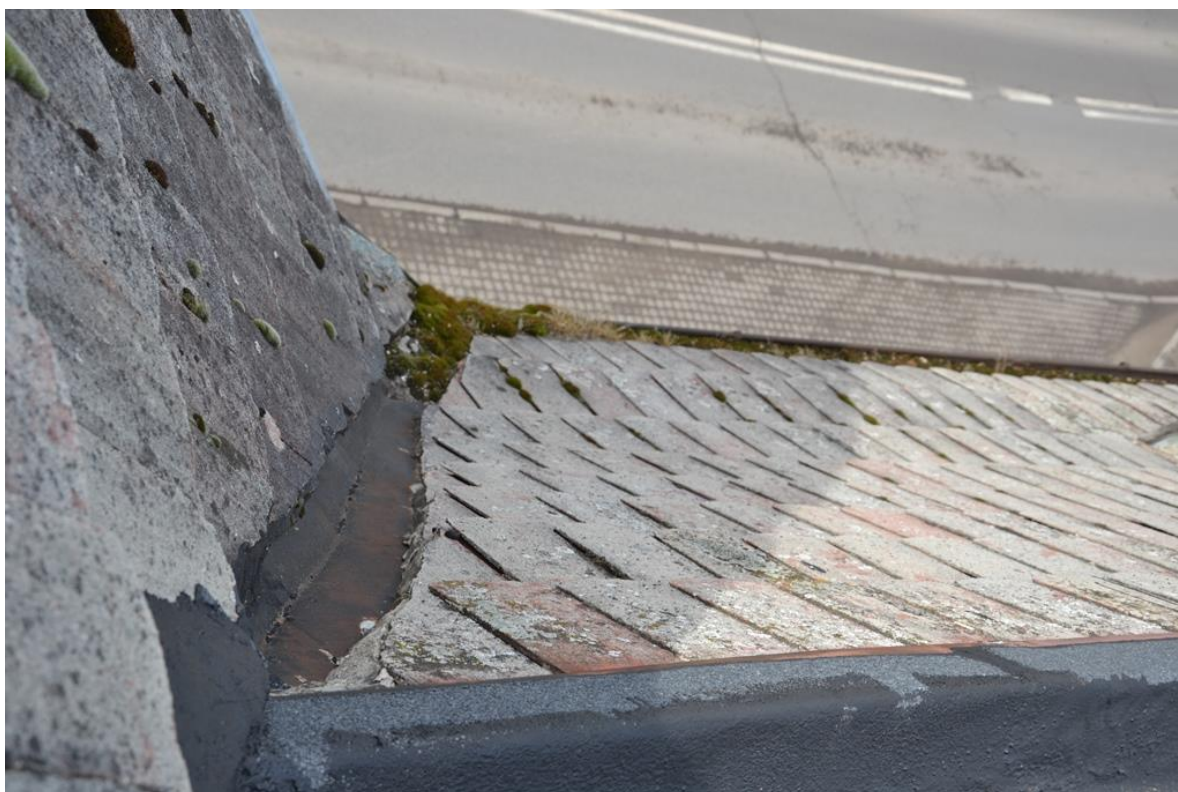
Rys. 61. Zapchane, zanieczyszczone rynny połaci frontowej [1.3].

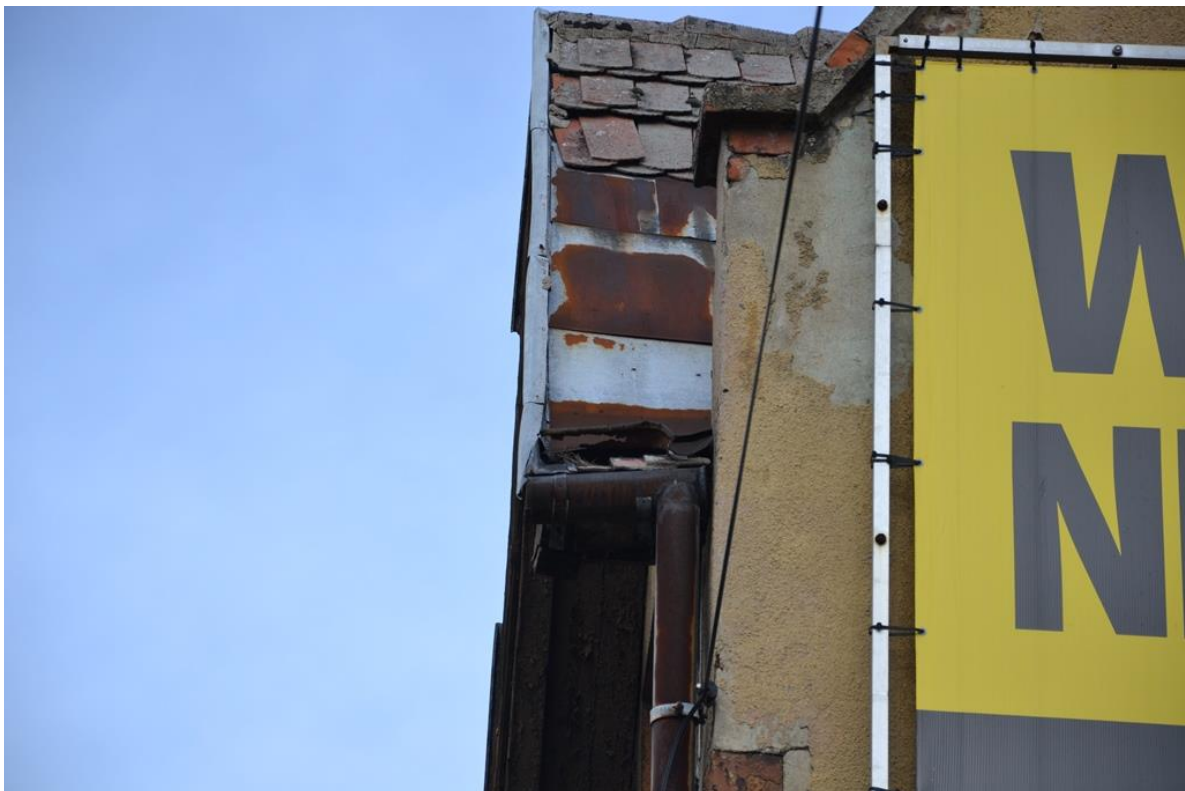
Rys. 63. Luźne dachówki na zadaszeniu lukarny, korozja blach pokrycia [1.3].

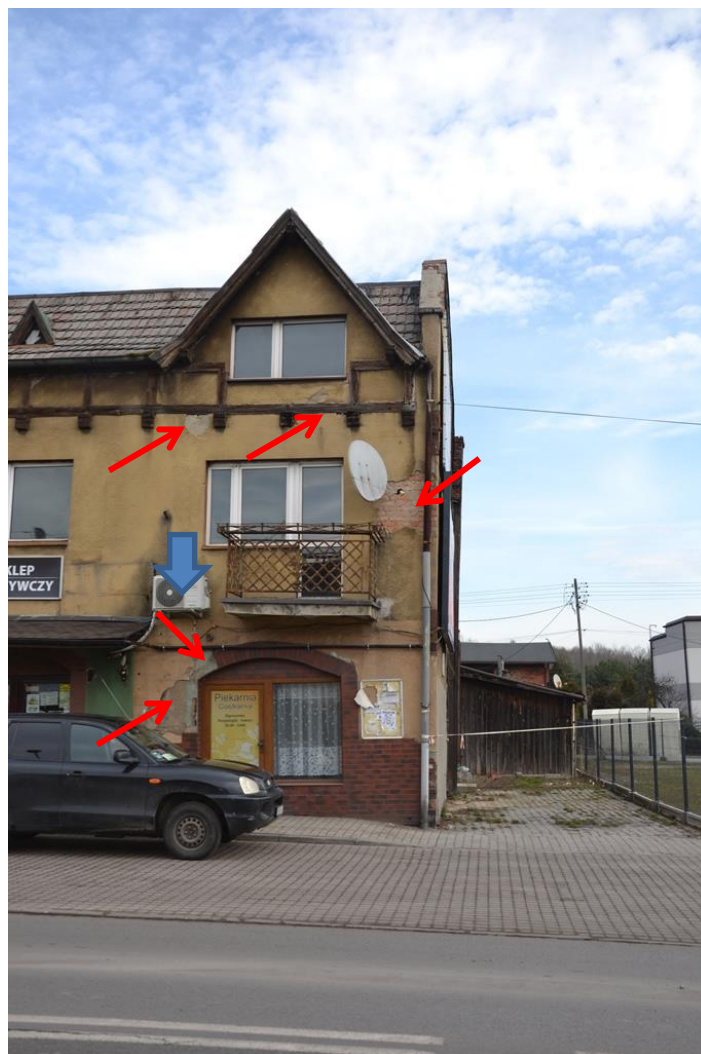
Rys. 64. Ubytki tynku oraz płytek elewacyjnych – elewacja frontowa [1.3].

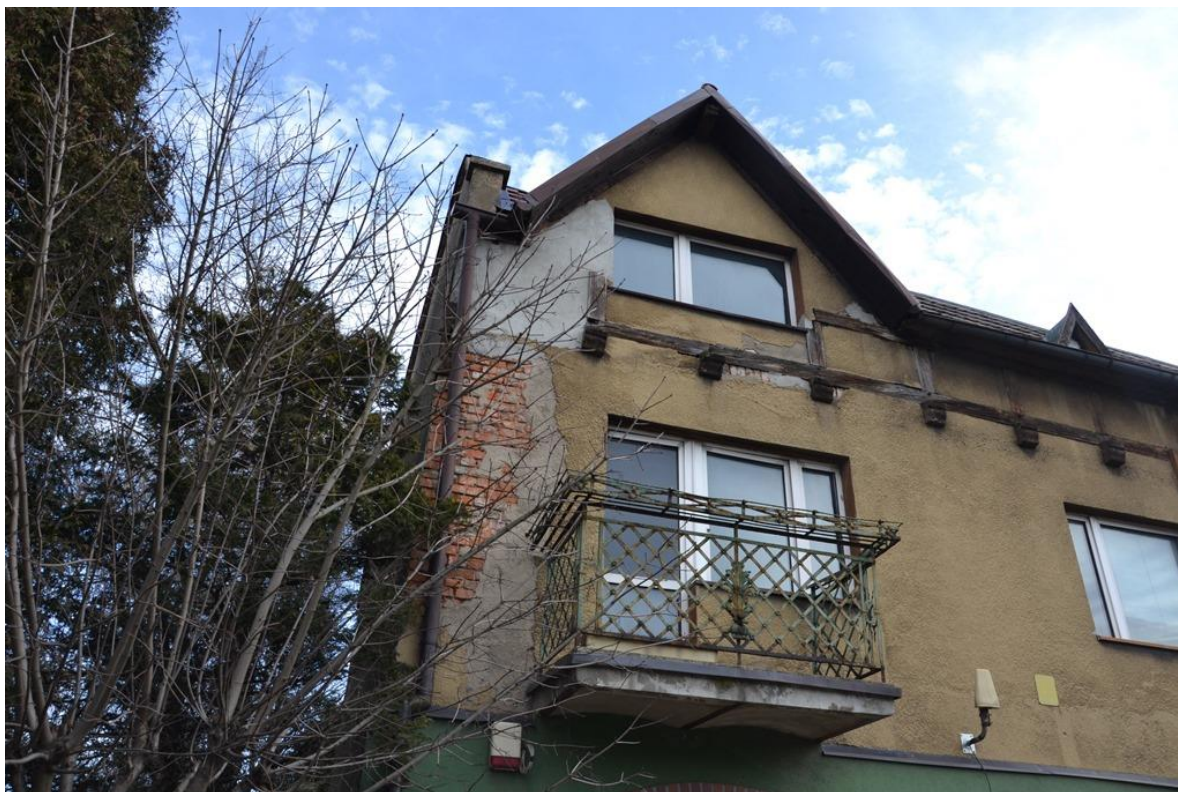
Rys. 65. Ubytki tynku – elewacja frontowa [1.3].

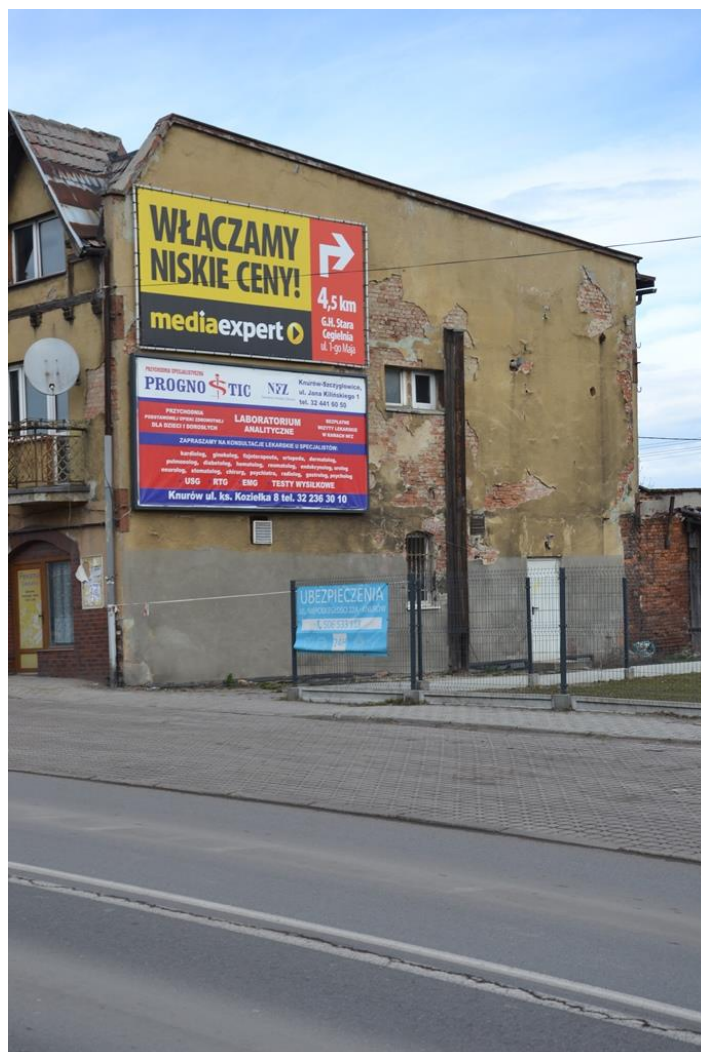
Rys. 66. Ubytki tynku – elewacja południowo-wschodnia [1.3].

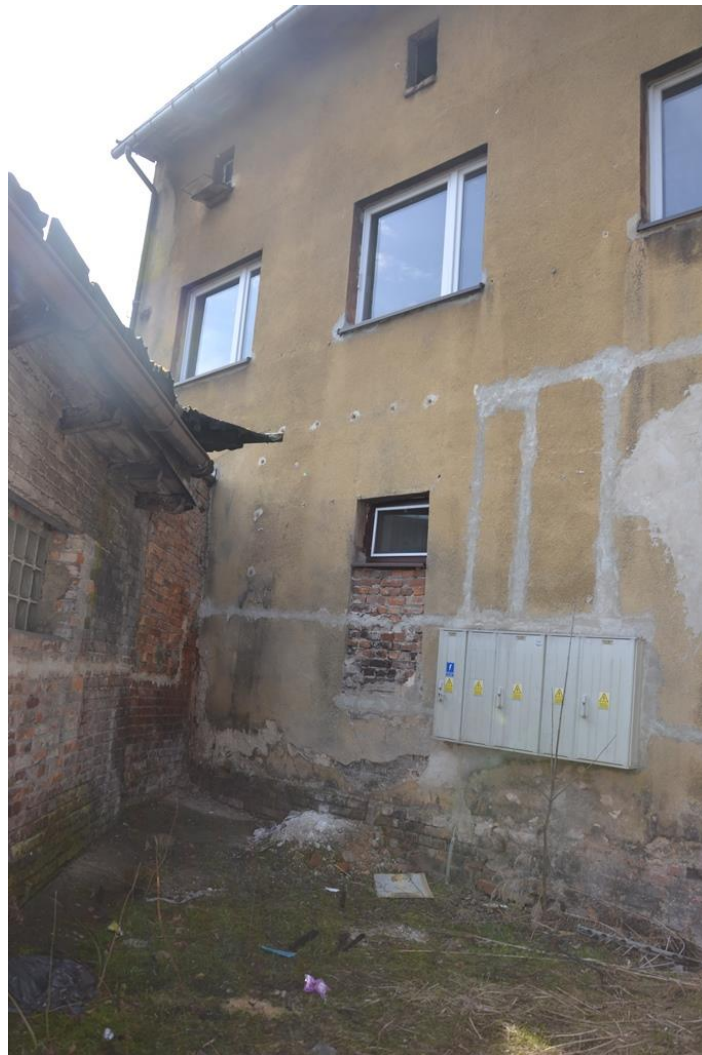
Rys. 67. Ubytki tynku na cokole – elewacja tylna [1.3].

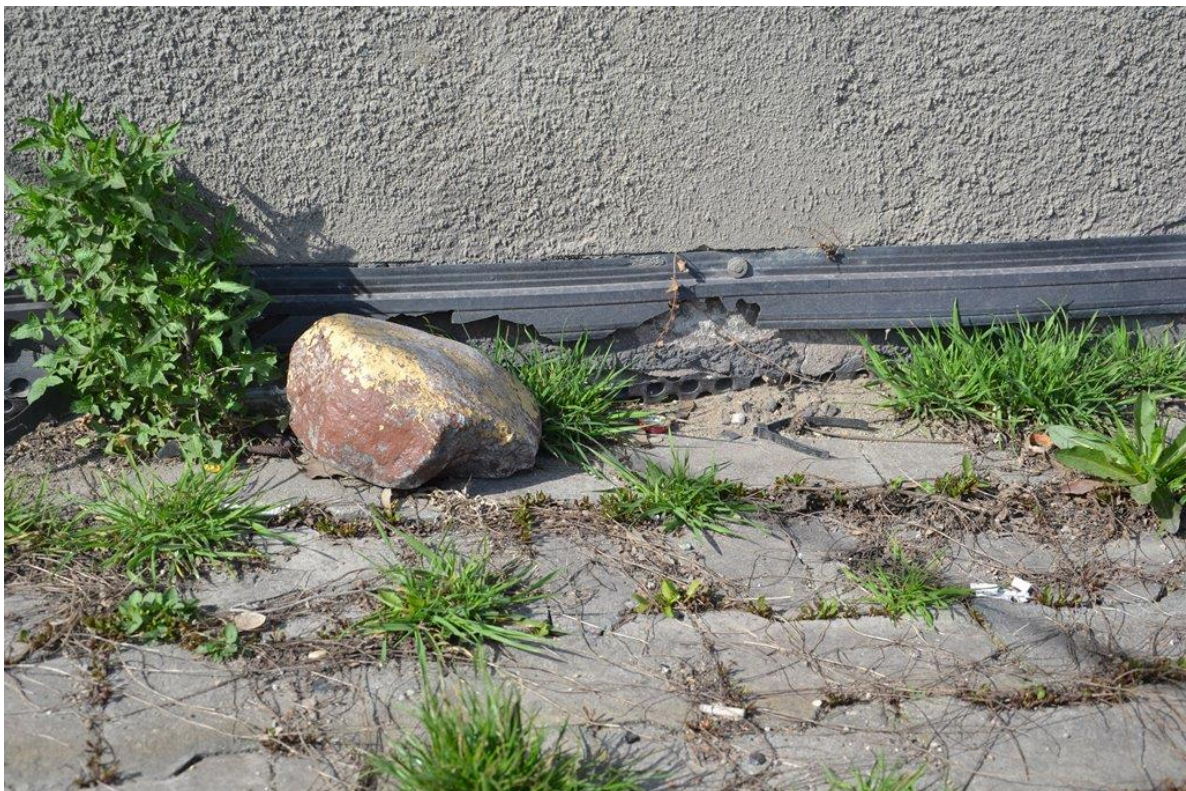
Rys. 68. Listwa dociskowa nie zabezpiecza folii kubelkowej [1.3].

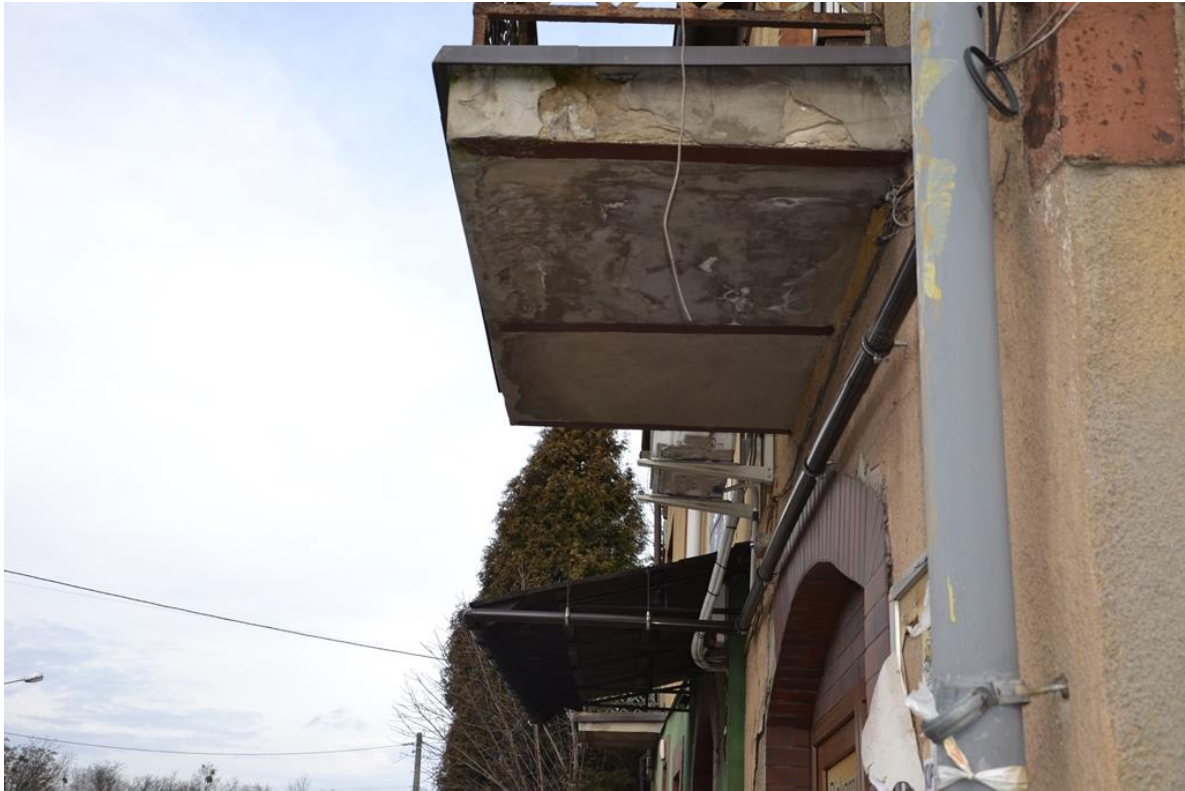
Rys. 69. Ubytki tynku na płytach balkonowych, wysolenia na dolnej krawędzi płyty [1.3].

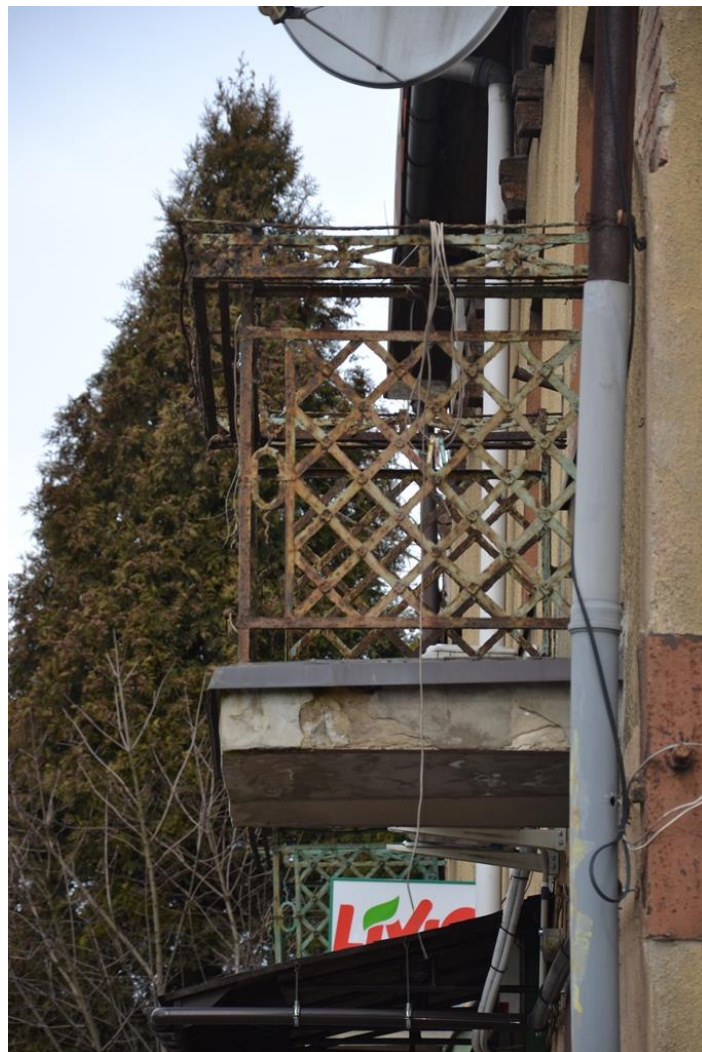
Rys. 70. Korozja stalowej barierki balkonu [1.3].

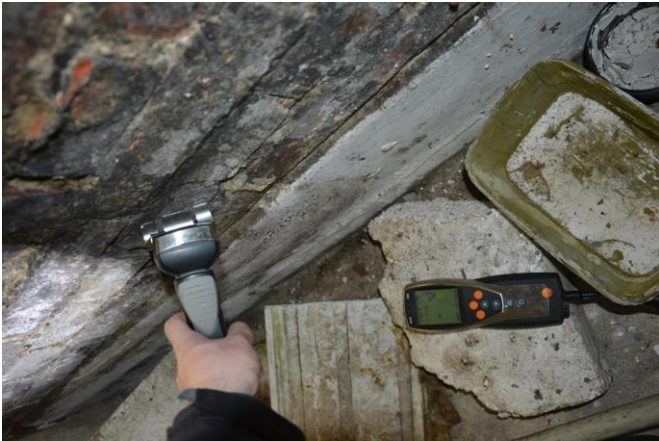
2.

<p data-bbox="400 1368 1038 1429">Rys. 74. Pomiar zawilgocenia muru w piwnicy nad posadzką – część zachodnia [1.3].</p>	<p data-bbox="1166 969 1262 1003">10,0 %</p> <p data-bbox="1123 1037 1305 1137">8÷12% mocno zawilgocone</p>

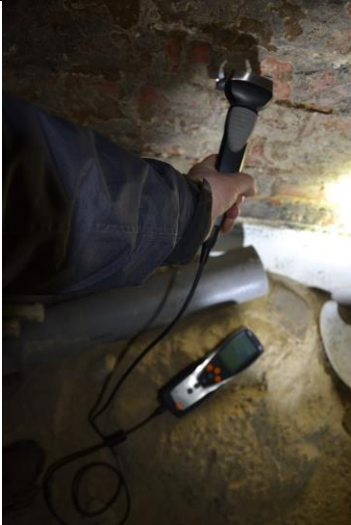
3.

<p data-bbox="400 2013 1038 2074">Rys. 75. Pomiar zawilgocenia muru w piwnicy nad posadzką – część zachodnia [1.3].</p>	<p data-bbox="1166 1615 1262 1648">14,4 %</p> <p data-bbox="1166 1682 1262 1742">>12% mokre</p>

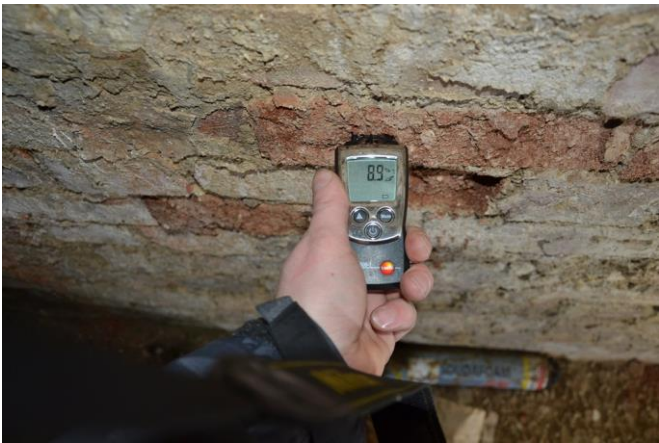
4.

<p>Rys. 76. Pomiar zawilgocenia muru w piwnicy nad posadzką – część wschodnia [1.3].</p>	<p>8,9 %</p> <p>8÷12% mocno zawilgocone</p>

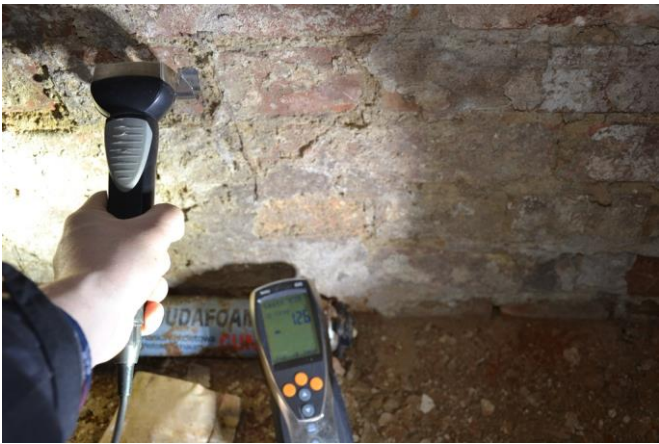
5.

<p>Rys. 77. Pomiar zawilgocenia muru w piwnicy nad posadzką – część wschodnia [1.3].</p>	<p>12,4 %</p> <p>>12% mokre</p>

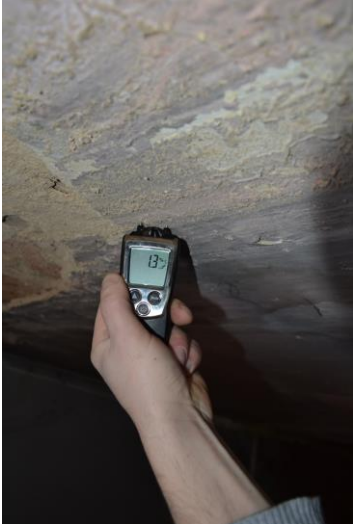
6.

<p>Rys. 78. Pomiar zawilgocenia muru w mieszkaniu nr 3 w miejscu widocznych zacieków [1.3].</p>	<p>1,3%</p> <p>0,0÷3,0% dopuszczalna</p>

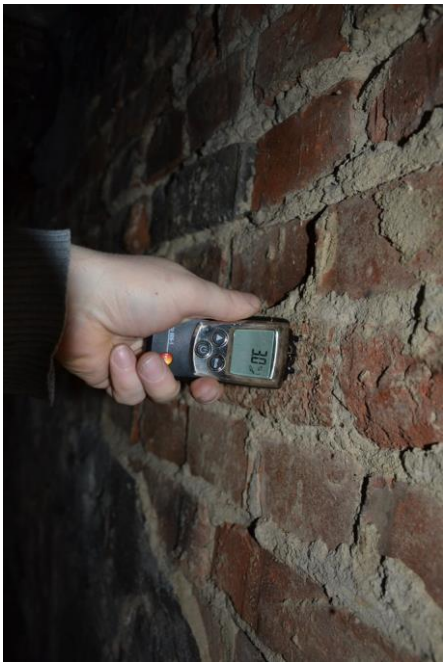
7.

<p>Rys. 79. Pomiar zawilgocenia muru ściany szczytowej na poddaszu w miejscu widocznych zacieków [1.3].</p>	<p>3,0%</p> <p>0,0÷3,0% dopuszczalna</p>

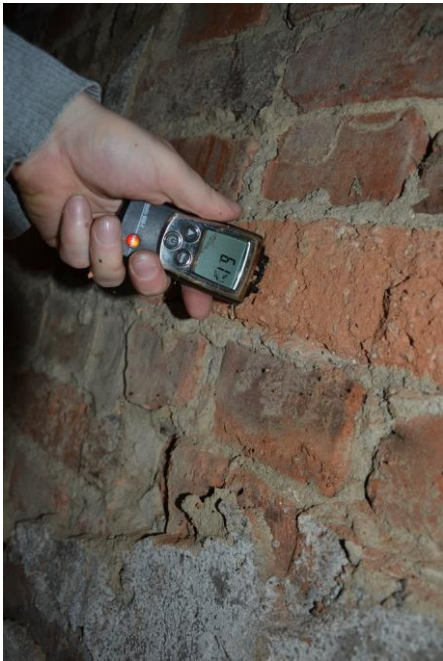
8.

<p>Rys. 80. Pomiar zawilgocenia muru ściany szczytowej na poddaszu w miejscu widocznych zacieków [1.3].</p>	<p>6,1%</p> <p>5,0%÷8,0% średnio zawilgocona</p>

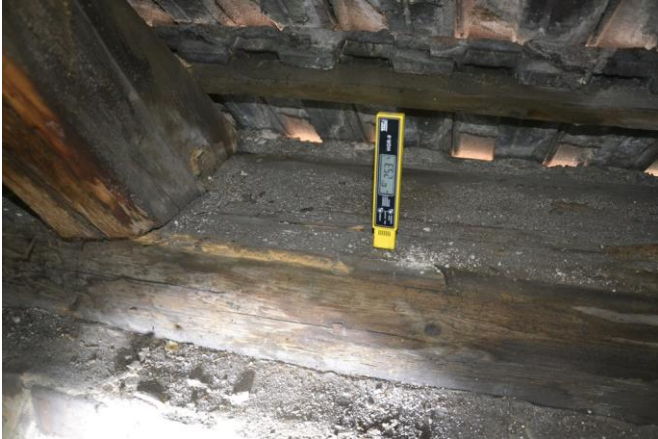
6.

<p>Rys. 86. Pomiar zawilgocenia murlaty (poddasze w części zachodniej, nad mieszkaniem nr 2) [1.3].</p>	25,3 %

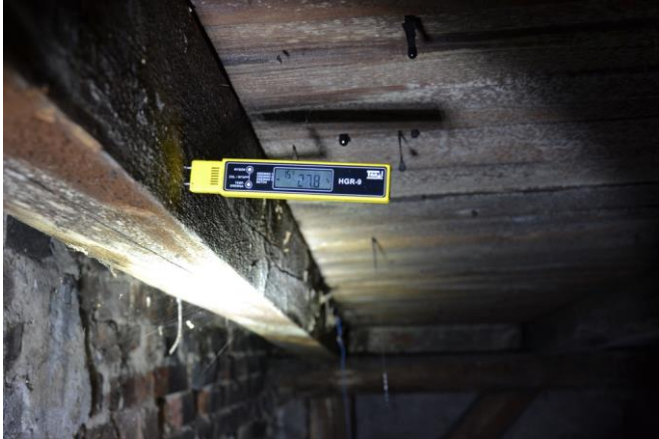
7.

<p>Rys. 87. Pomiar zawilgocenia krokwi (poddasze w części wschodniej, nad mieszkaniem nr 3) [1.3].</p>	27,8 %
