EKSPERTYZA KONSTRUKCJI

DACHU I STROPODACHU

przy ul. Piłsudczyków 3A w Knurowie.

WRZESIEŃ 2024r.

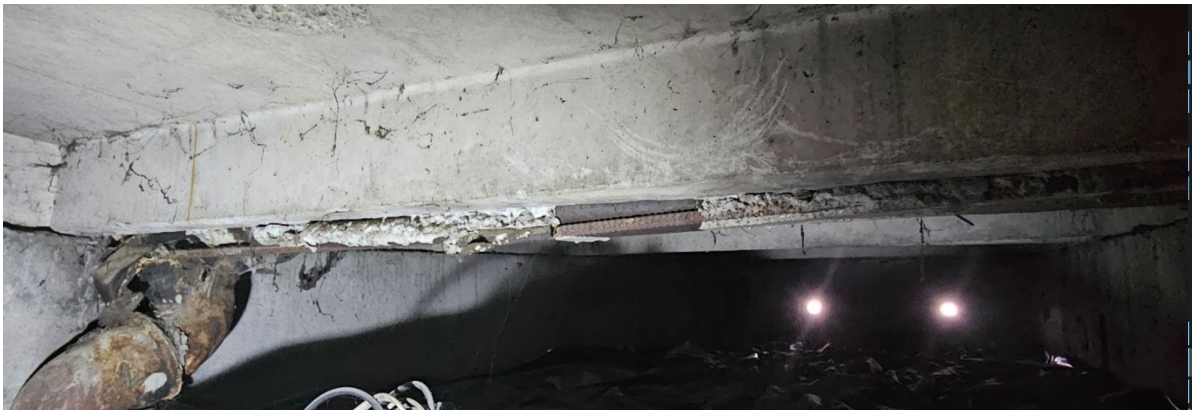
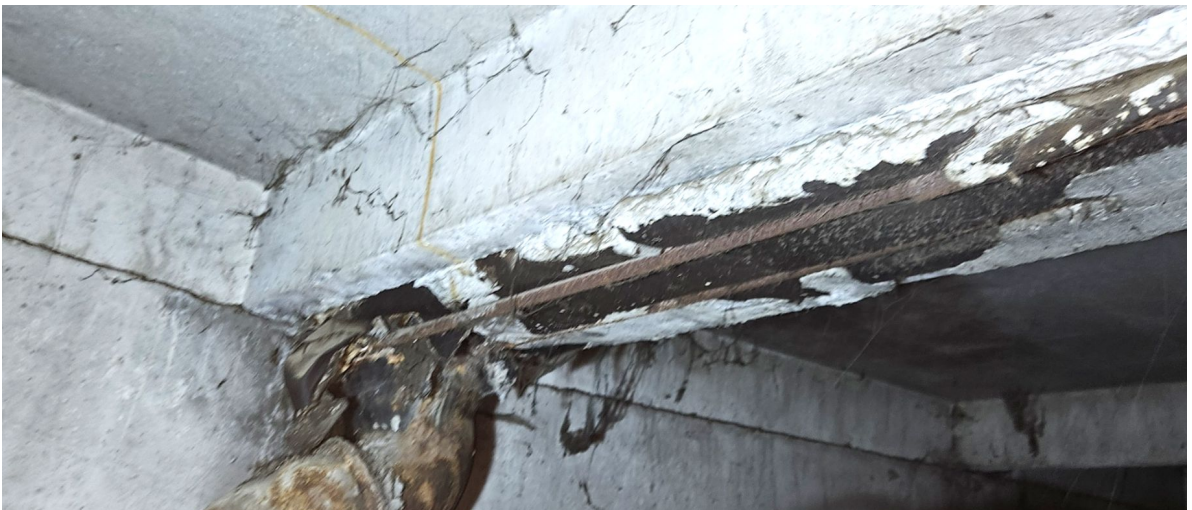
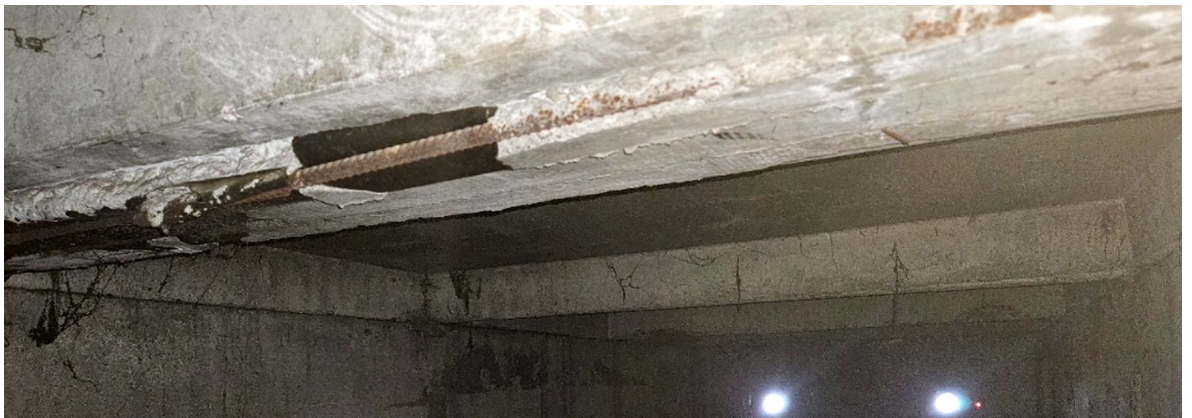
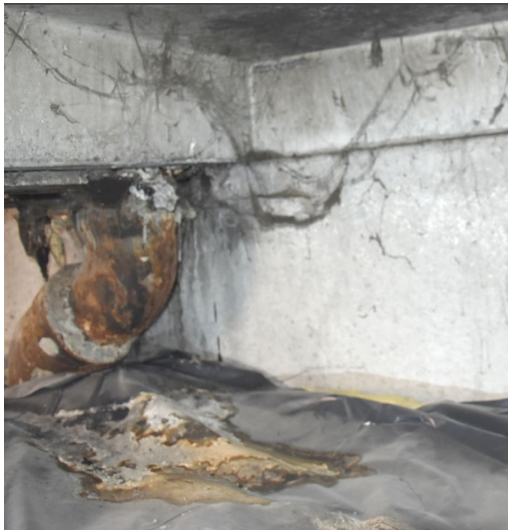
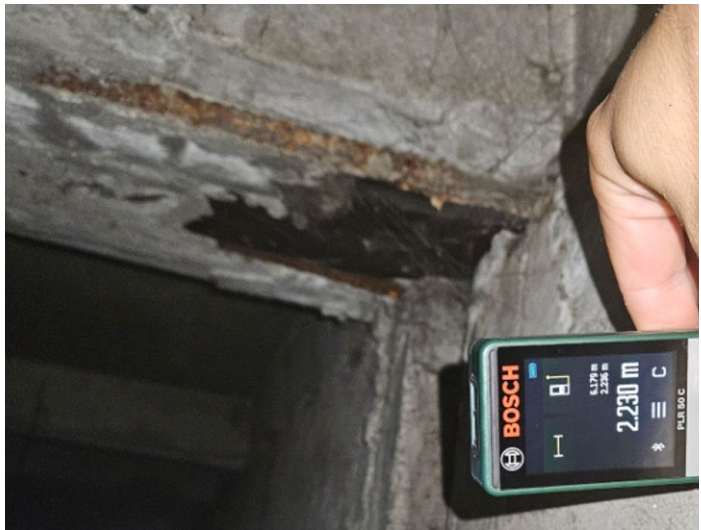
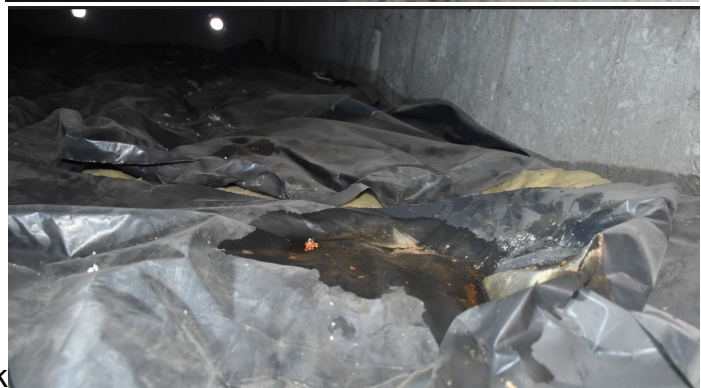
a) w wyniku obniżenia i spękania koryta odwadniającego ujawniły się nieszczelności na zakładach papy oraz pęknięcia i mikropęknięcia. Najbardziej uszkodzone jest koryto w części nad klatką schodową (część środkowa budynku), gdzie widoczne są pręty zbrojeniowe koryta (brak otuliny betonowej) oraz papa wyścielająca koryto odwadniające (Foto 1 do 6). Obniżenie koryta wynosi max. 56mm.

Foto 1 do 6. Uszkodzenia koryta odwadniającego (część środkowa budynku) oraz przecieki.

1. W wyniku obniżenia i spękania koryta odwadniającego ujawniły się nieszczelności na zakładach papy oraz pęknięcia i mikropęknięcia. Najbardziej uszkodzone jest koryto w części nad klatką schodową (część środkowa budynku), gdzie widoczne są pręty zbrojeniowe koryta (brak otuliny betonowej) oraz papa wyścielająca koryto odwadniające (Foto 1 do 6). Obniżenie koryta w tym miejscu wynosi max. 50mm. Wykonać odtworzenie koryta żelbetowego z nowymi warstwami papy oraz wykonać podparcia koryt w postaci słupków z bloczków betonowych co około 150cm.

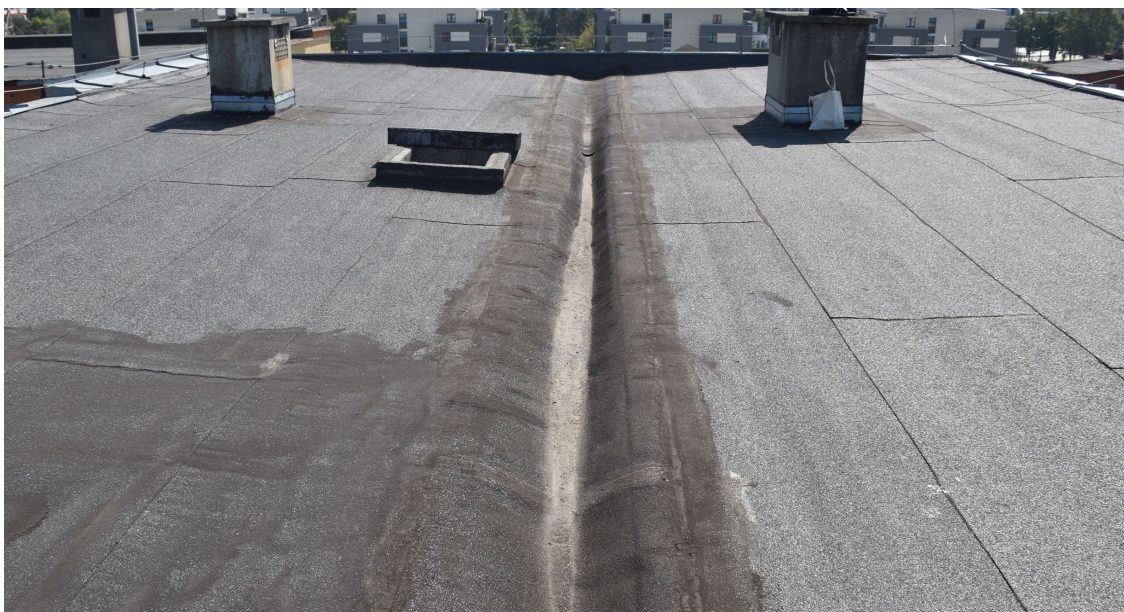
W pozostałych częściach dachu budynku (lewa i prawa strona), koryto odwadniające, również uległo obniżeniu utrudniając skuteczne odprowadzenie wody z dachu co powoduje tworzenie się niecek miejscowych (Foto 7) generując miejscowe

przecieki z powodu pęknięć i mikropęknięć papy w korycie, która uległa rozwarstwieniu. Uszkodzenia mechaniczne powstające poprzez nadeptanie rozwarstwionej papy koryta na dachu powoduje jej przerwanie i uszkodzenie oraz jest następstwem przecieków z powodu obniżenia i pęknięcia konstrukcji koryta odwadniającego.

Foto 7. Koryto odwadniające z zalegającą posypką w miejscach (nieckach) obniżeń konstrukcji.

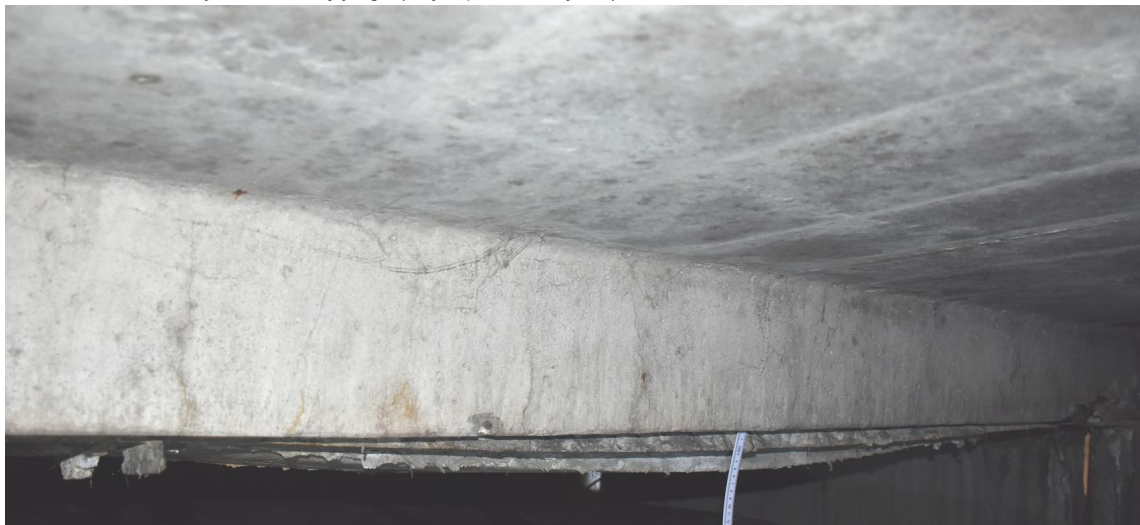
b) w wyniku obniżenia koryta odwadniającego ujawniły się nieszczelności na zakładach papy oraz pęknięcia i mikropęknięcia. W części prawej budynku (nad mieszkaniem), stwierdzono obniżenie koryta odwadniającego na długości około ~ 2,8m (Foto 8 do 11). Obniżenie koryta max. wynosi 67mm.

Foto 8. Obniżenie koryta odwadniającego (część prawa budynku).

2. W wyniku obniżenia koryta odwadniającego ujawniły się nieszczelności na zakładach papy oraz pęknięcia i mikropęknięcia. W części prawej budynku (nad mieszkaniem), stwierdzono obniżenie koryta odwadniającego na długości około ~ 2,8m (Foto 8 do 11). Obniżenie koryta max. wynosi 67mm. Wykonać odtworzenie koryta żelbetowego z nowymi warstwami papy oraz wykonać podparcia koryt w postaci słupków z bloczków betonowych co około 150cm.

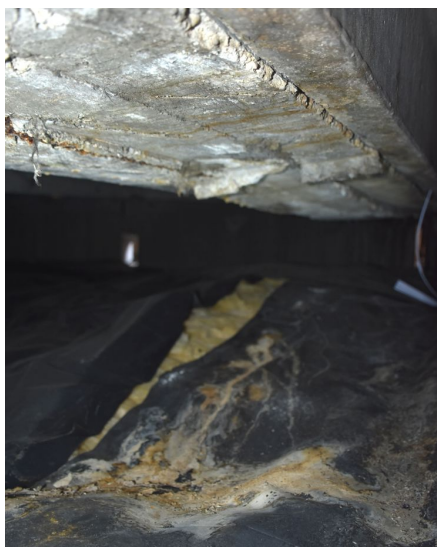
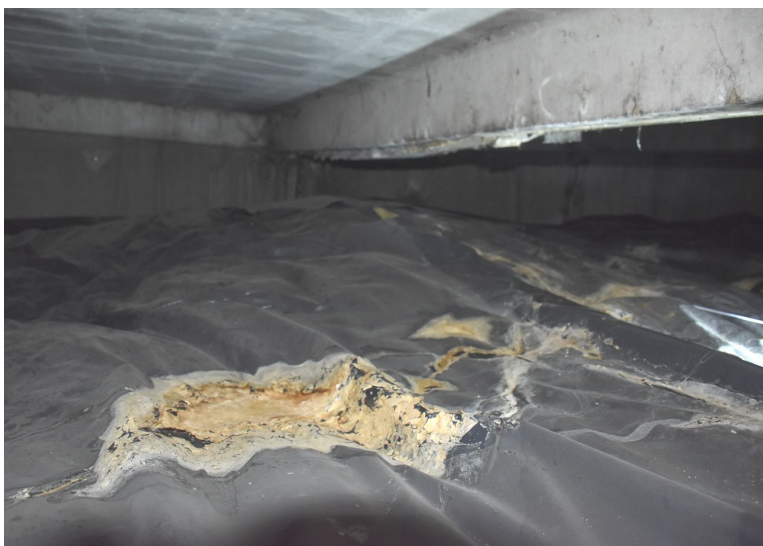
Foto 9 - 11. Miejscowe przecieki z koryta

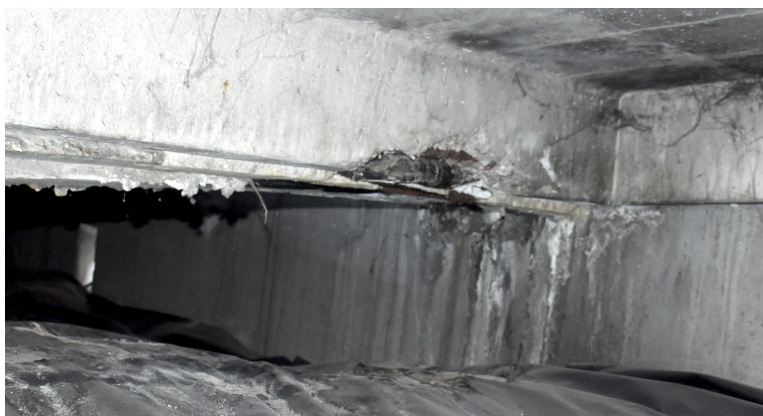
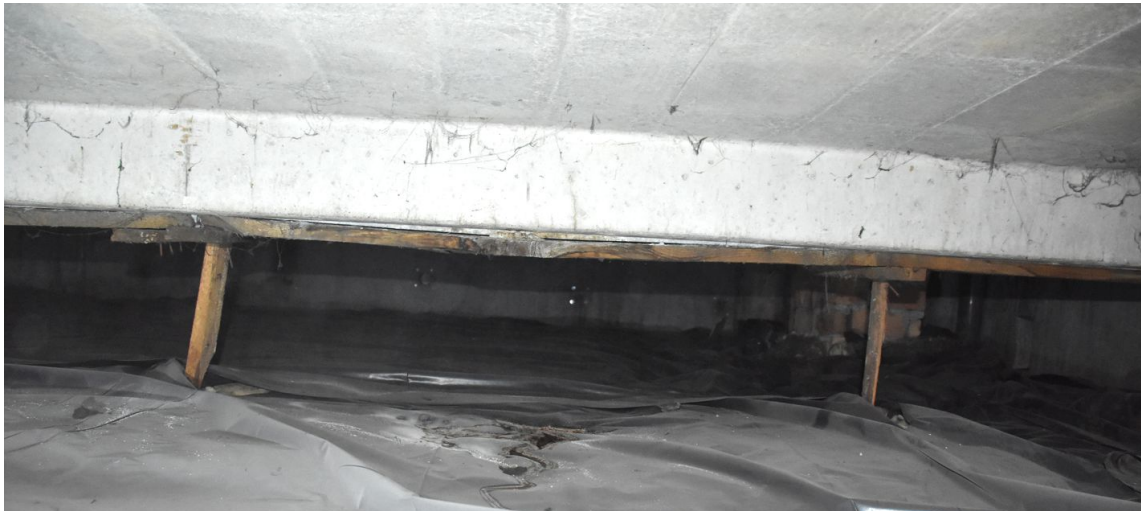
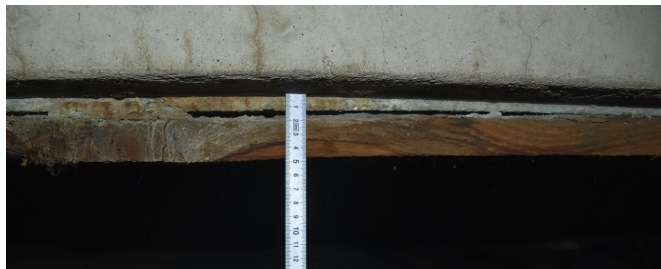
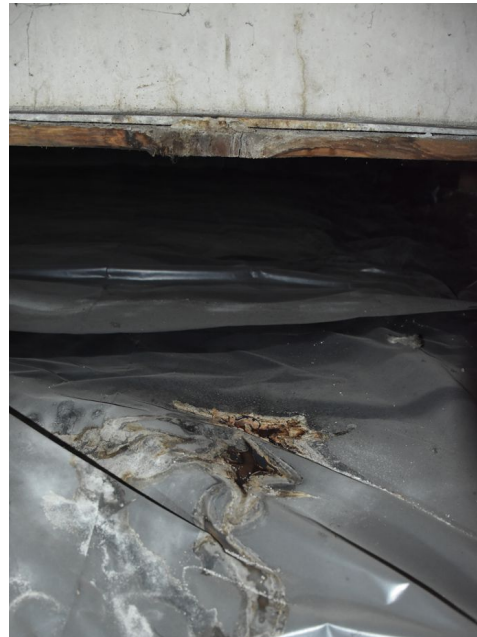
c) w wyniku obniżenia koryta odwadniającego ujawniły się nieszczelności na zakładach papy oraz pęknięcia i mikropęknięcia. W części lewej, budynku (nad mieszkaniem), stwierdzono obniżenie koryta odwadniającego na długości około ~ 1,4m (Foto 12 do 14). Obniżenie koryta w max. miejscu wynosi 30mm.

Foto 12 - 14. Miejscowy przeciek z koryta (lewa strona budynku) w strefie obniżenia (niecka).

3. W wyniku obniżenia koryta odwadniającego ujawniły się nieszczelności na zakładach papy oraz pęknięcia i mikropęknięcia. W części lewej, budynku (nad mieszkaniem), stwierdzono obniżenie koryta odwadniającego na długości około ~ 1,4m (Foto 12 do 14). Obniżenie koryta max. wynosi 30mm. Wykonać odtworzenie koryta żelbetowego z nowymi warstwami papy oraz wykonać podparcia koryt w postaci słupków z bloczków betonowych co około 150cm.

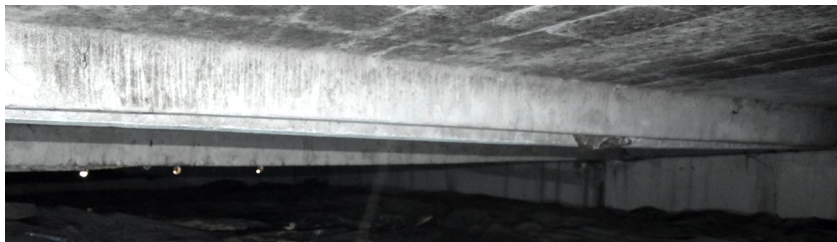
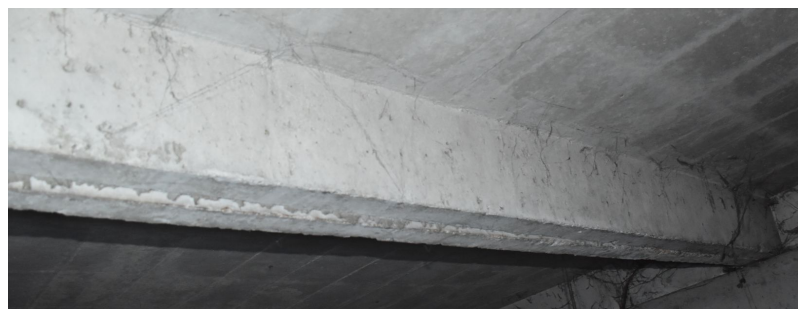
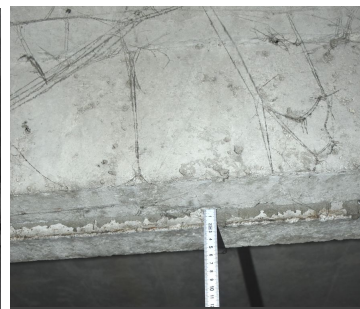
- nadmierne ugięcie płyt korytkowych

- nr 2, 14 i 17 (Foto 15 do 18),

Foto 15 - 18. Nadmierne ugięcie płyt korytkowych nr 2, 14 i 17.

4. Nadmierne ugięcie płyt korytkowych nr 2, 14 i 17 (Foto 15 do 18). Wykonać podparcia koryt w postaci słupków z bloczków betonowych w strefie przypodporwej.

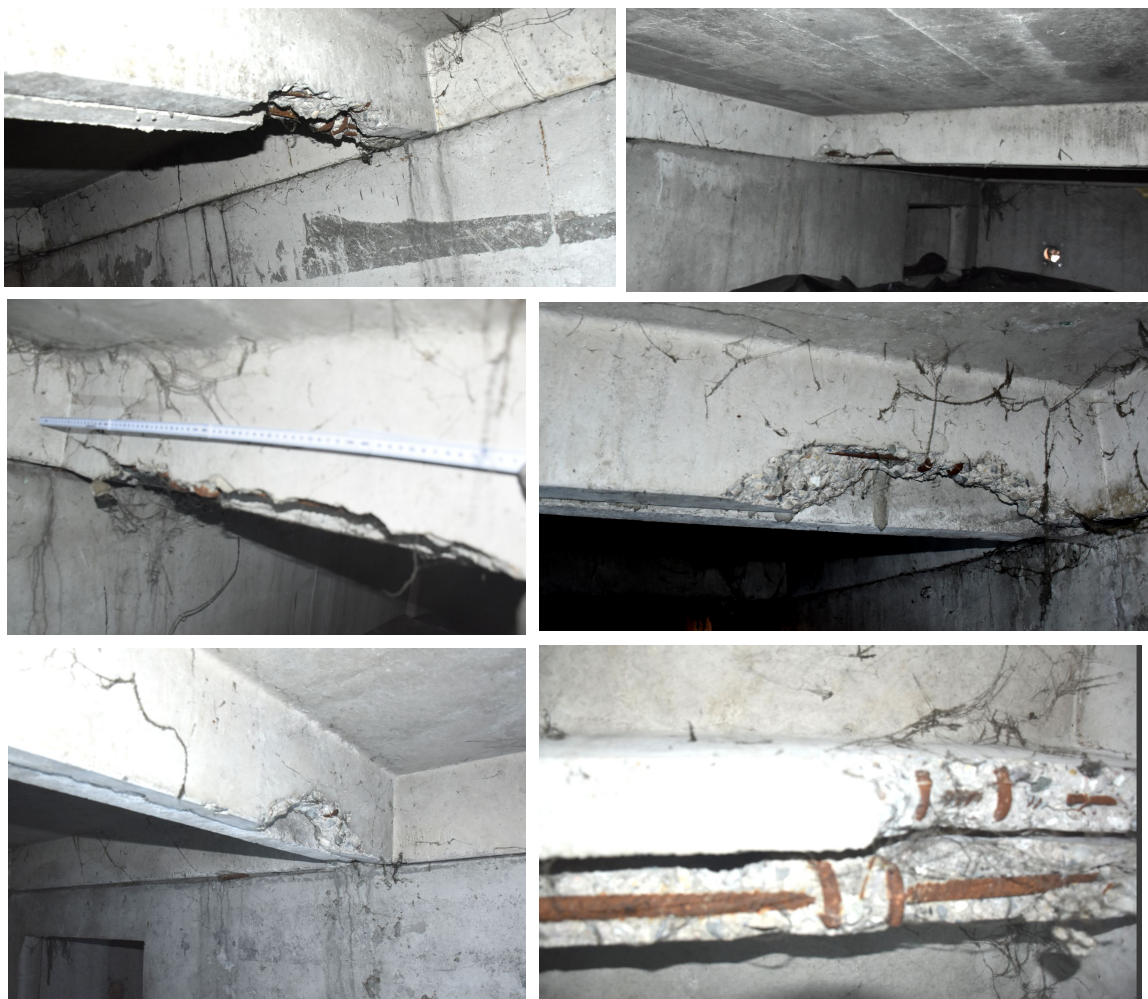
- uszkodzenia płyt korytkowych w strefie przypodporowej powstałe w trakcie montażu (nagłe opuszczanie dźwigiem)

- Foto 19 do 24,

Foto 19 - 24. Uszkodzenia płyt korytkowych w strefie przypodporowej.

5. Uszkodzenia płyt korytkowych w strefie przypodporowej powstałe w trakcie montażu (nagłe opuszczanie dźwigiem) - Foto 19 do 24. Silne uszkodzenia, odsłaniające stal zbrojeniową zabezpieczyć antykorozyjnie farbami do stali oraz wzmocnić lokalnie poprzez wymurowanie w postaci słupków z bloczków betonowych w strfie przypodporowej.

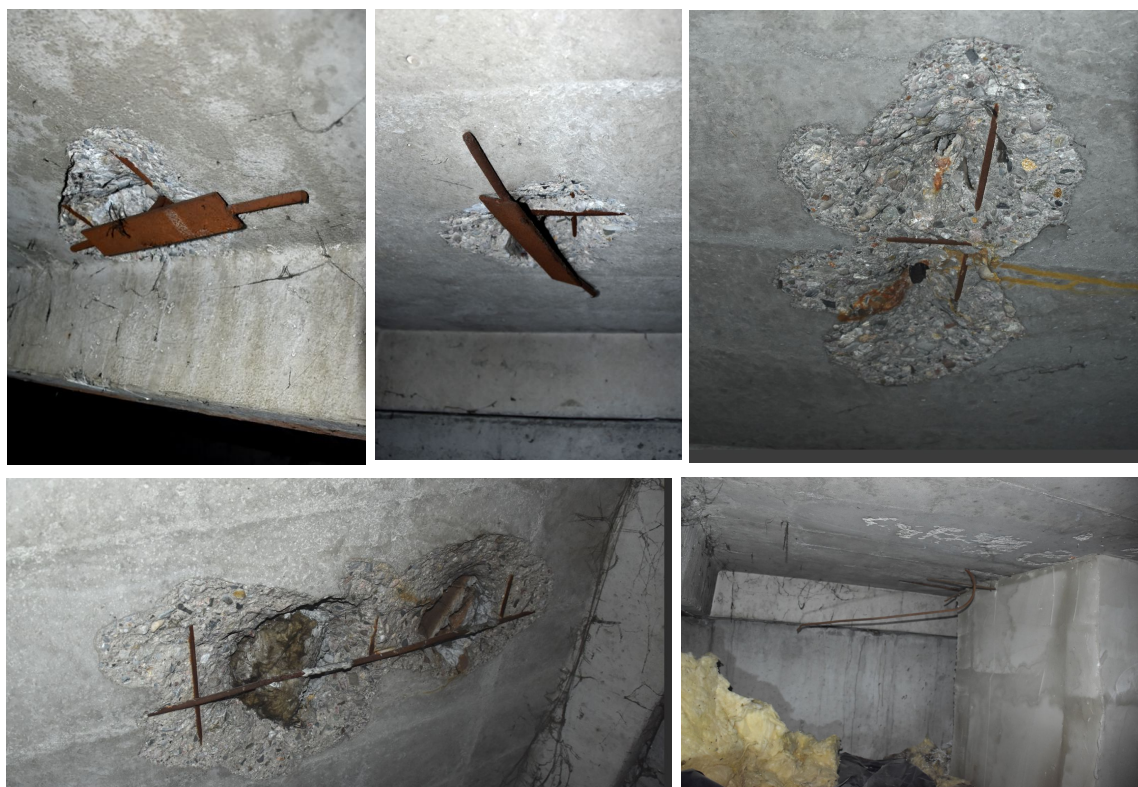
- uszkodzenia wtórne (wiercenie w płycie) oraz korozja betonu (raki) – Foto 25–29

Foto 25 - 29. Inne uszkodzenia płyt korytkowych.

6. Uszkodzenia wtórne (wiercenie w płycie) lub korozja betonu (raki) – Foto 25 – 29, zabezpieczyć antykorozyjnie farbami do stali.

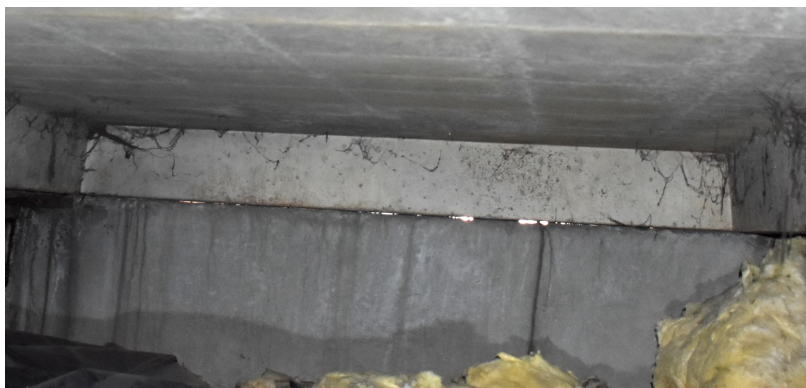
- prześwity w elewacji bocznej (Foto 30).

Foto 30. W ścianie szczytowej widoczne prześwity na styku płyty nr 6 z ścianą boczną.

7. Prześwity w elewacji bocznej (foto 30), należy skontrolować istniejące obróbki blacharskie oraz docieplenie aby określić dalszy tok postępowania.
