EKSPERTYZA TECHNICZNA

ET 1725 / III / 2023

"EKSPERTYZA STANU DOTYCZĄCA BEZPIECZEŃSTWA KONSTRUKCJI BUDYNKU ZLOKALIZOWANEGO PRZY UL. ZWYCIĘSTWA 37 W KNUROWIE"

Adres: ul. Zwycięstwa 37
44-190 Knurów

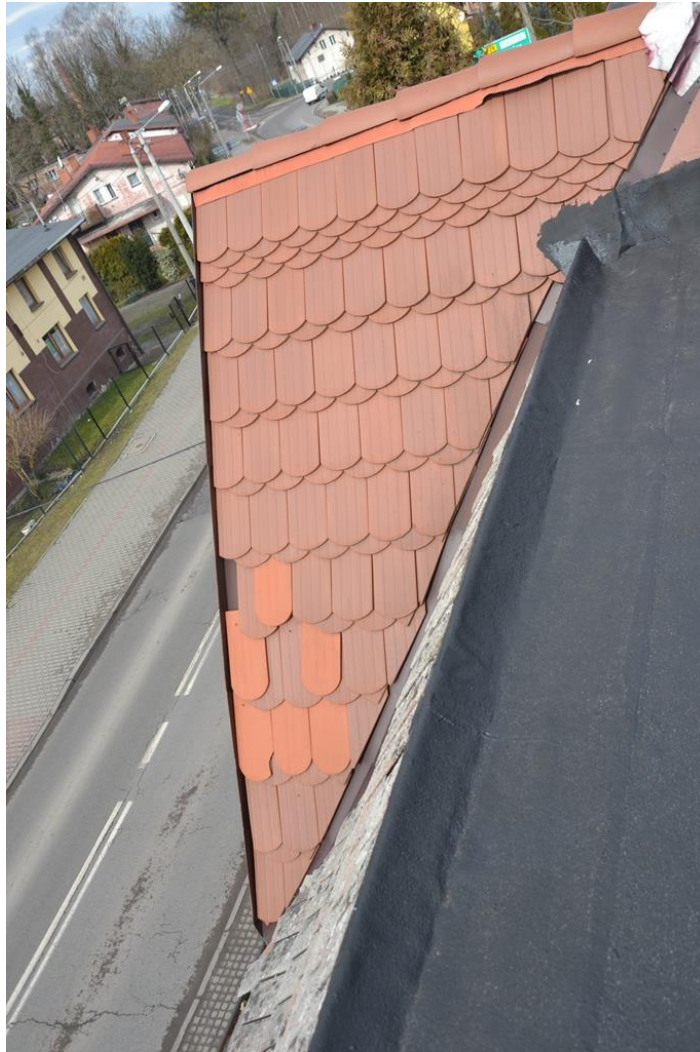
Rys. 62. Luźne dachówki na zadaszeniu lukarny [1.3].

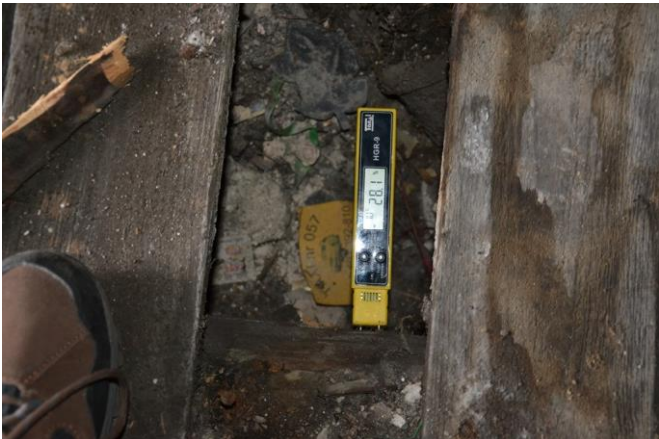
<p data-bbox="411 1025 1027 1122">Rys. 81. Pomiar wilgotności belki stropowej nad I piętrem w miejscu widocznych zacieków (nad mieszkaniem nr 1) [1.3].</p>	<p data-bbox="1166 607 1262 640">28,1 %</p>

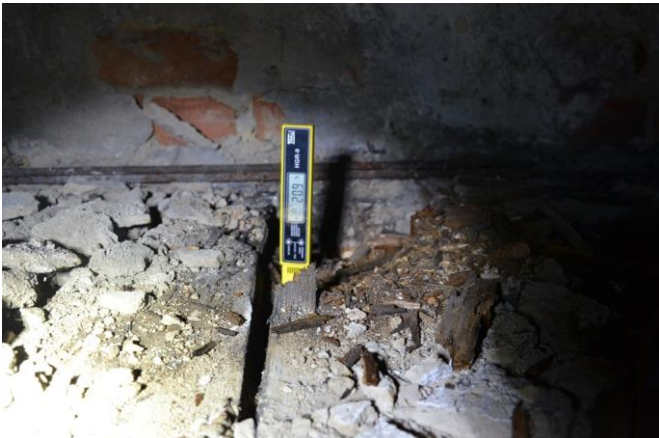
<p data-bbox="373 1608 1066 1704">Rys. 82. Pomiar wilgotności belki stropowej nad I piętrem w miejscu widocznych zacieków przy ścianie szczytowej (nad mieszkaniem nr 3) [1.3].</p>	<p data-bbox="1166 1189 1262 1223">20,9 %</p>

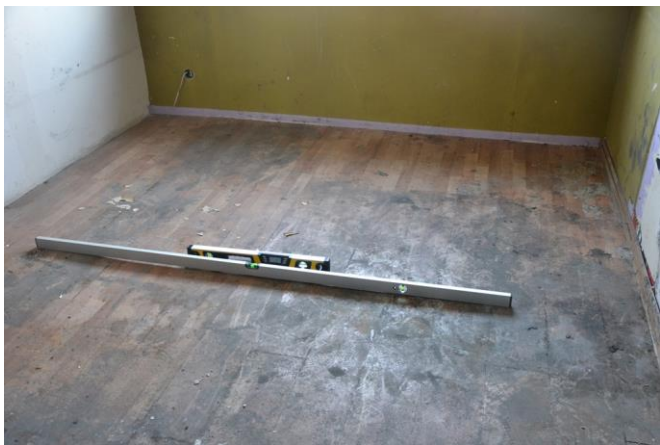
<p>Rys. 89. Pomiar nachylenia podłogi kierunek podłużny mieszkanie nr 1 [1.3].</p>	4,9%

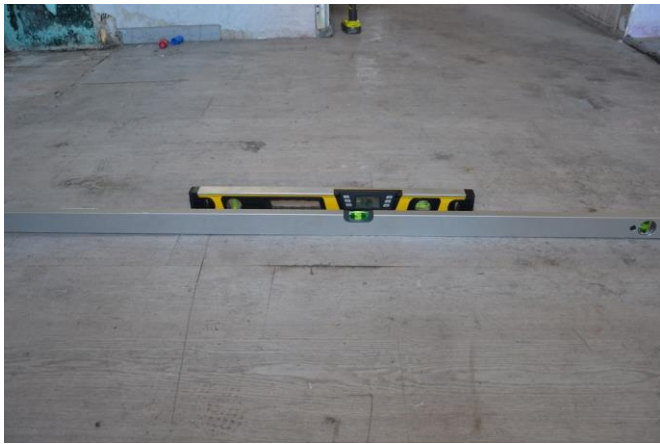
<p>Rys. 90. Pomiar nachylenia podłogi kierunek podłużny mieszkanie nr 1 [1.3].</p>	2,4 %

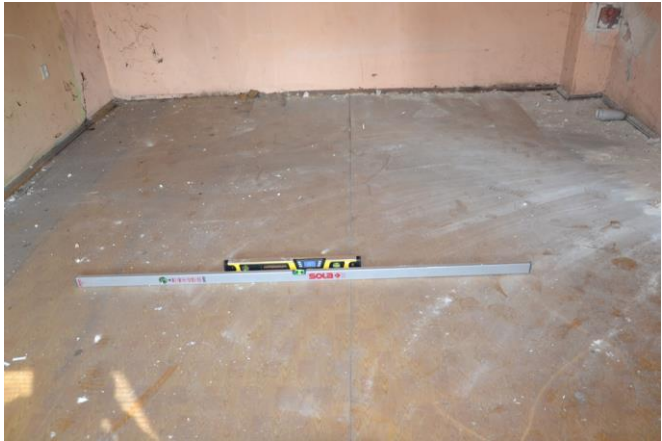
<p>Rys. 91. Pomiar nachylenia podłogi kierunek podłużny mieszkanie nr 2 [1.3].</p>	5,4 %

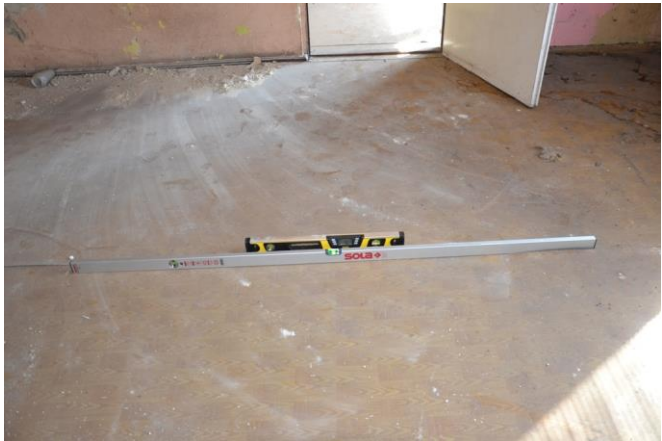
<p>Rys. 92. Pomiar nachylenia podłogi kierunek poprzeczny mieszkanie nr 2 [1.3].</p>	0,2 %

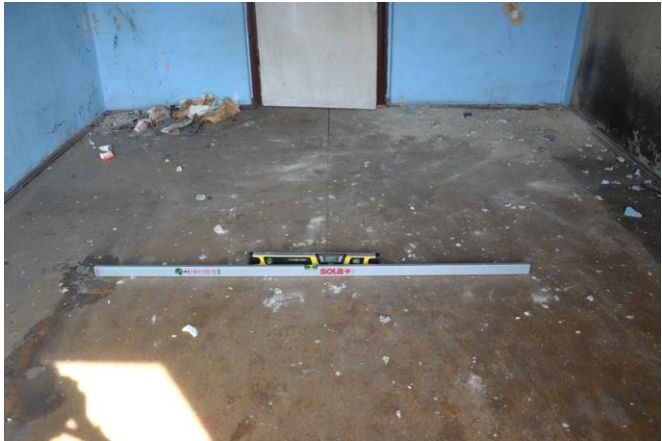
<p>Rys. 93. Pomiar nachylenia podłogi kierunek podłużny mieszkanie nr 2 [1.3].</p>	5,1 %

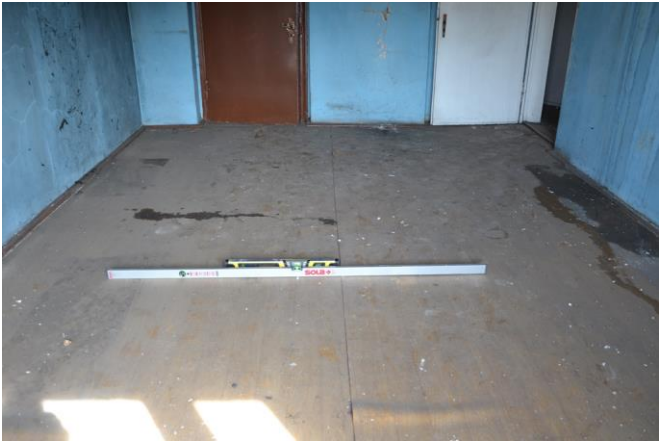
<p>Rys. 94. Pomiar nachylenia podłogi kierunek podłużny mieszkanie nr 3 [1.3].</p>	<p>4,0 %</p>  
7.

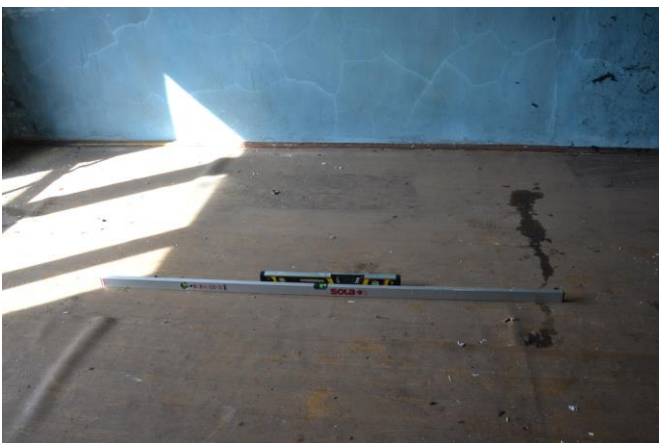
<p>Rys. 95. Pomiar nachylenia podłogi kierunek poprzeczny mieszkanie nr 3 [1.3].</p>	<p>0,2 %</p>  
8.	  <p>Rys. 96. Pomiar nachylenia podłogi kierunek podłużny mieszkanie nr 3 [1.3].</p>	<p>3,8 %</p>

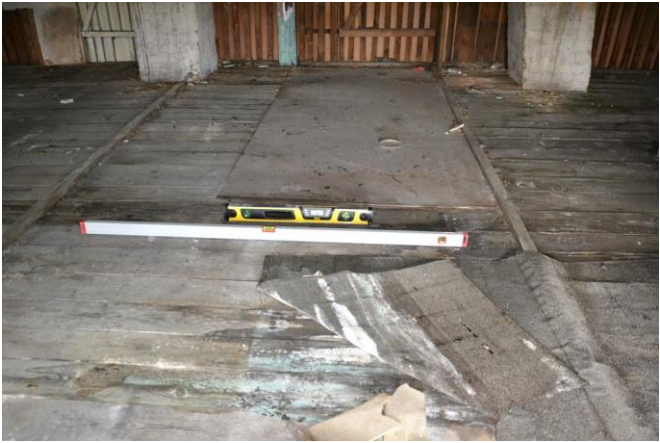
<p>Rys. 97. Pomiar nachylenia podłogi kierunek podłużny poddasze nad mieszkaniem nr 1 [1.3].</p>	3,1 %

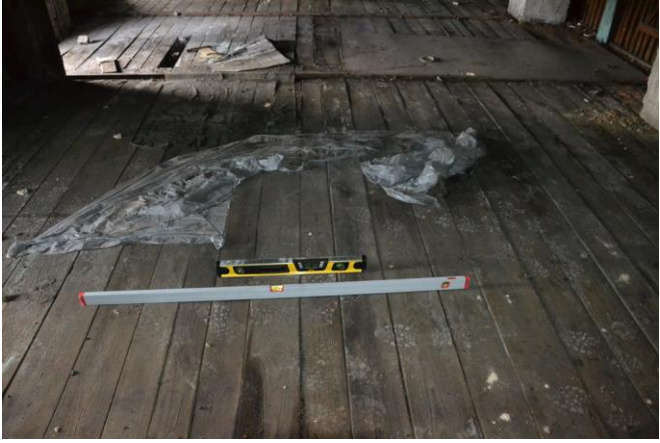
<p>Rys. 98. Pomiar nachylenia podłogi kierunek poprzeczny poddasze nad mieszkaniem nr 1 [1.3].</p>	0,5 %

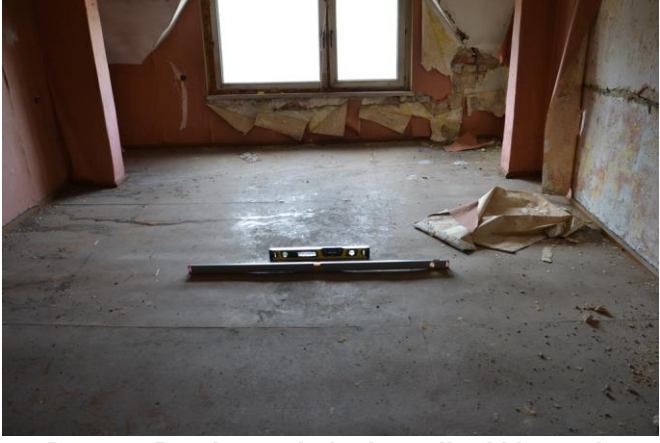
<p>Rys. 99. Pomiar nachylenia podłogi kierunek podłużny poddasze nad mieszkaniem nr 2 [1.3].</p>	4,9 %
